## **Közművagyon-értékelési Szakvélemény**

**„Békés megyei Ivóvízminőség-javító  
Program” elnevezésű KEOP 1.3.0/09-11-  
2012-0009 azonosító számú projekttel  
érintett ivóvízközművek  
vagyonértékelése”**

2016 december

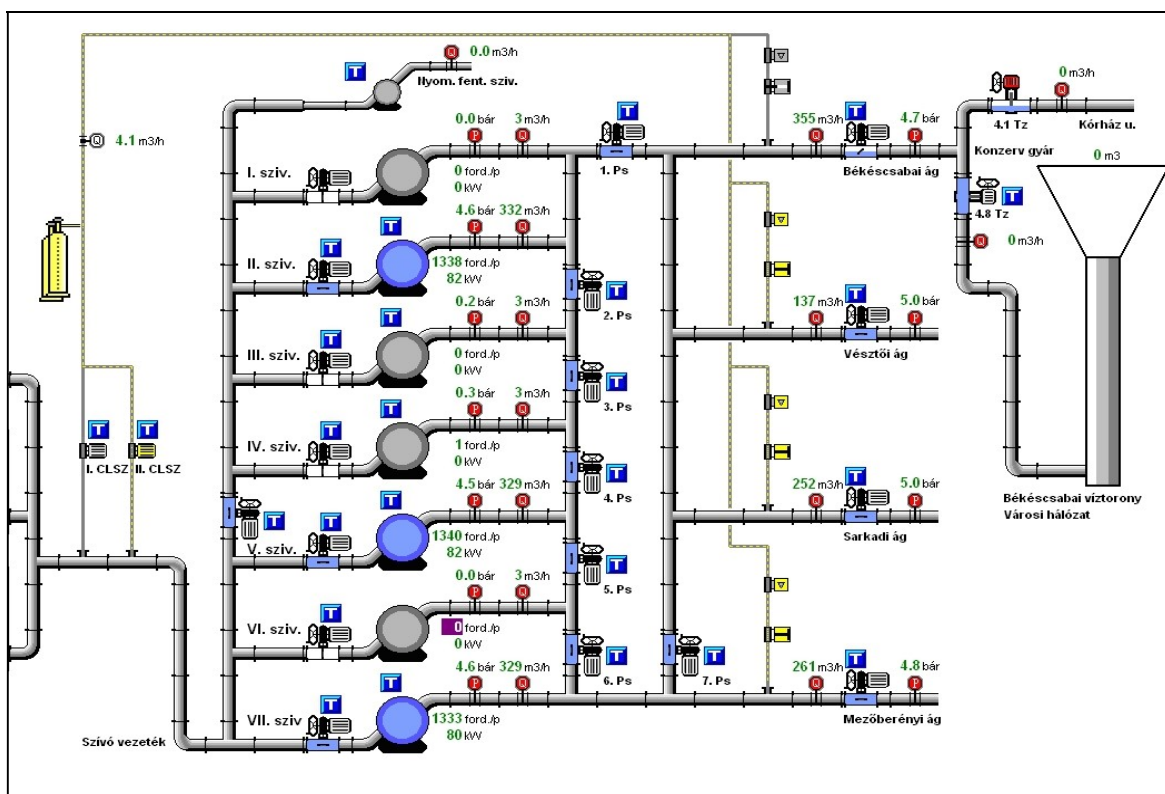
A nyomásfokozó kapcsolási ábrája az alábbi:

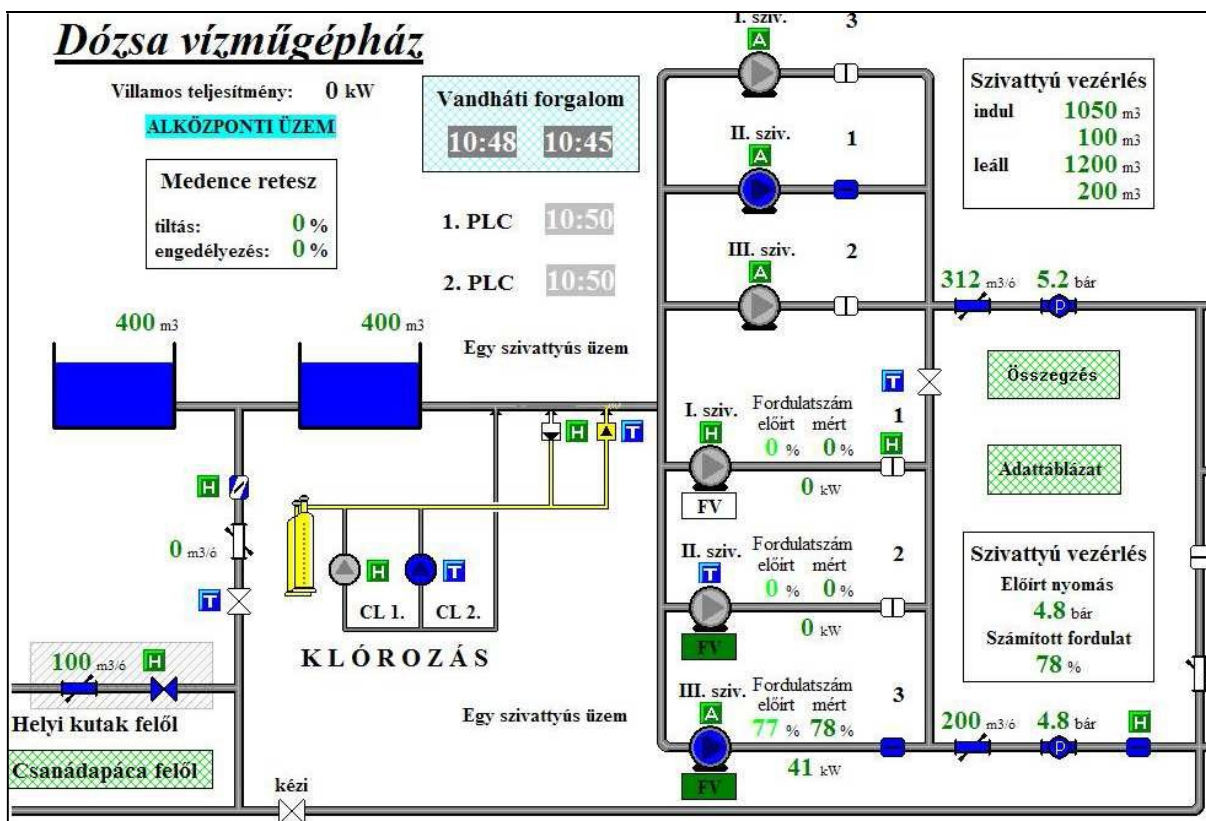
A szerelvényezés teljes ép. Felújítás nem indokolt. Folyamatos és szakszerű karbantartás szükséges. Minden szivattyú és a kapcsolódó szerelvények cseréje a KEOP beruházás keretében megtörtént.
