## **Közművagyon-értékelési Szakvélemény**

**„Békés megyei Ivóvízminőség-javító  
Program” elnevezésű KEOP 1.3.0/09-11-  
2012-0009 azonosító számú projekttel  
érintett ivóvízközművek  
vagyonértékelése”**

2016 december

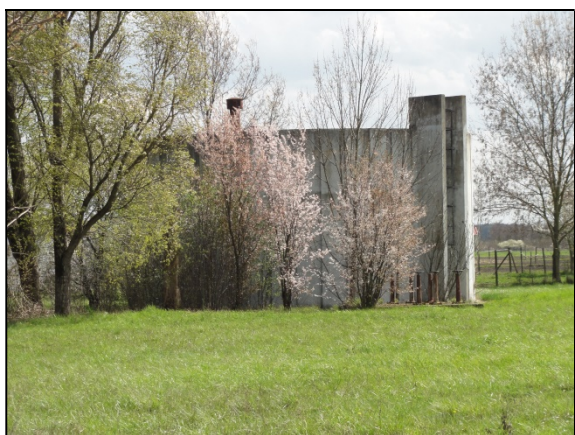
600 m<sup>3</sup>-es vasbeton tároló

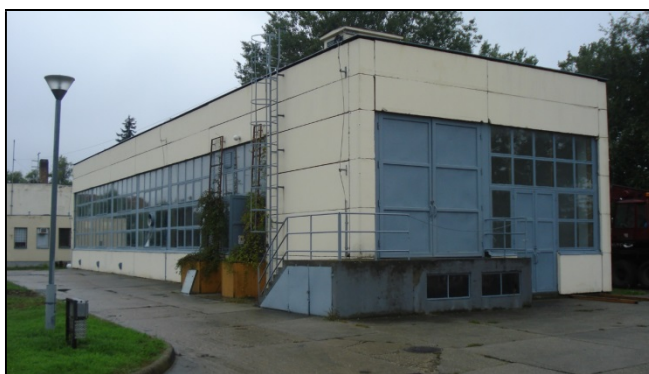
Az épület általános állapota jónak mondható. A nyílászárók másolása esedékes, folyamatos karbantartás mellett átfogó felújításra nem szorul.

A vandhāti telepen lévő főgépház épülete

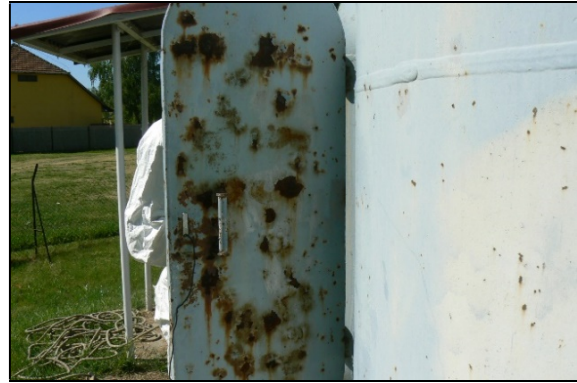
Felületi korrózió a toronyszáron

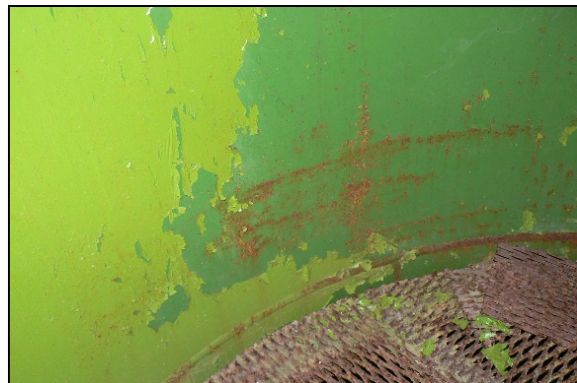
Felületi korrózió a víztorony belsejében

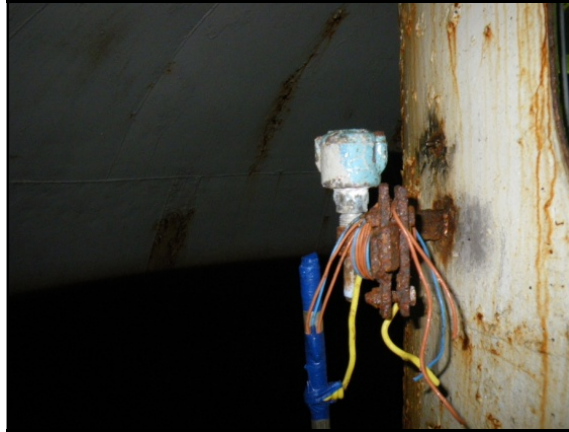
Felületi korrózió a víztorony belsejében

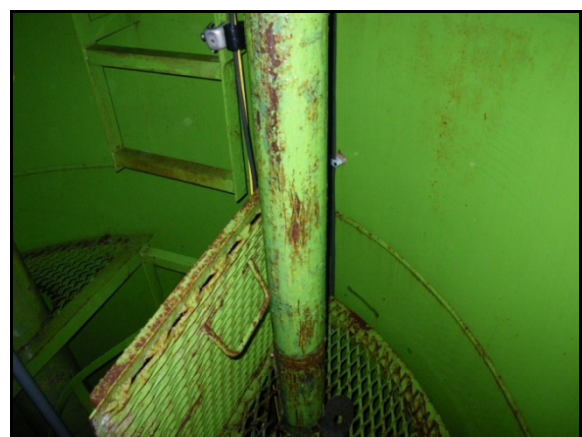
Víztorony töltő/ürítő vezeték

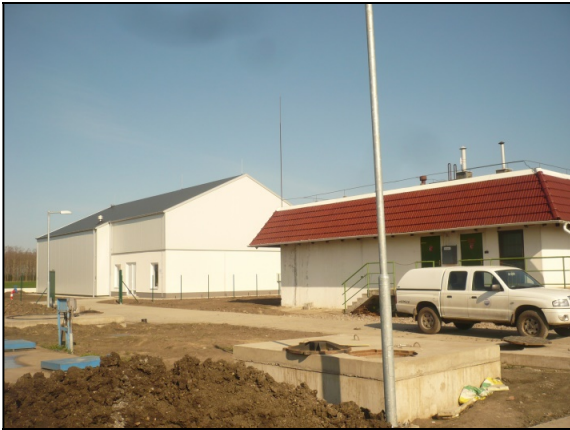
A regionális rendszer elemeként kialakított létesítmények műszaki állapota 100 %.

Új szivattyúház, 2 x 500 m<sup>3</sup>-es tározó

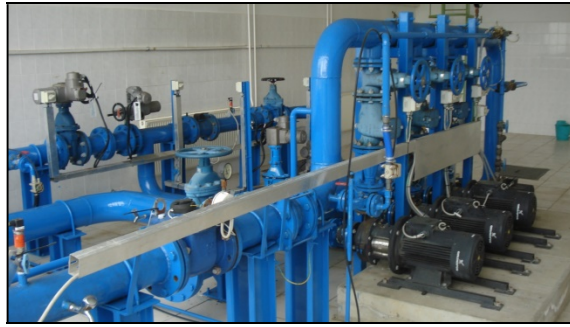
A gépészeti berendezések teljesen jó állapotban vannak. Felújításra nincs szükség. A KEOP beruházás keretében két darab szivattyú cseréje történik meg a közvetlenül hozzájuk tartozó kompenzátorokkal és szűkítőkkel.

Dévaványa II. vízműtelep gépterem

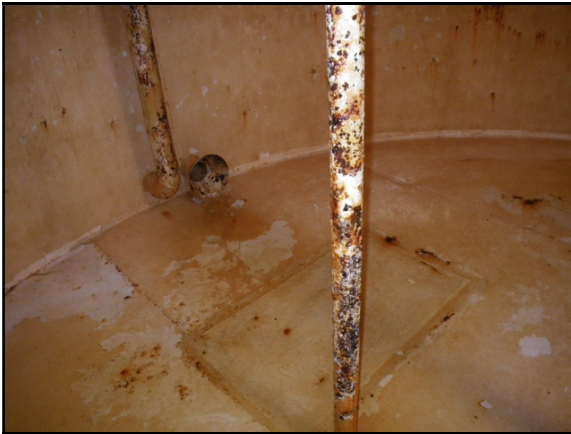
Víztér és szerelvény korrózió

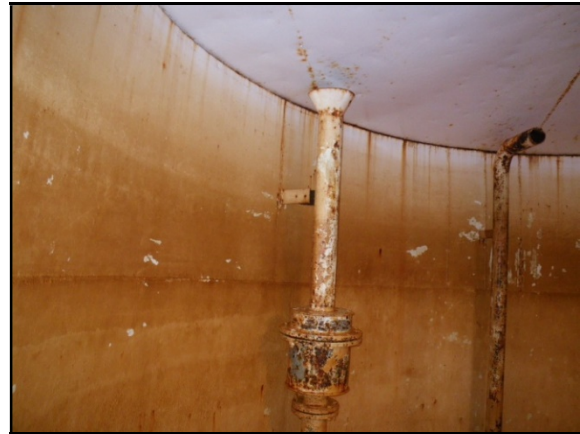
Túlfolyó és víztér

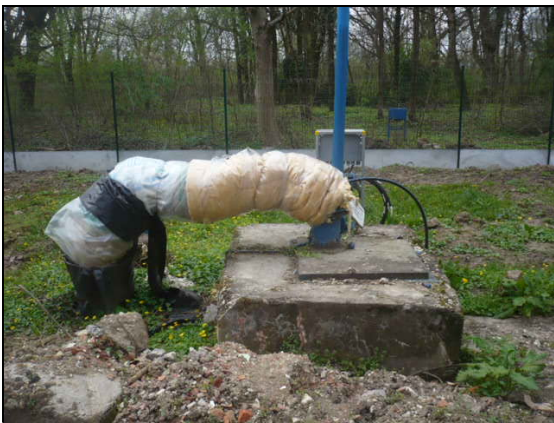
A regionális rendszer elemeként kialakított létesítmények műszaki állapota 100 %. A korábbról megmaradó létesítmények koruknak megfelelő állapotban vannak, a tározó kb. 50%, a 2. számú kút leromlott műszaki állapotban van.

régi, üzemelő vízmű kút

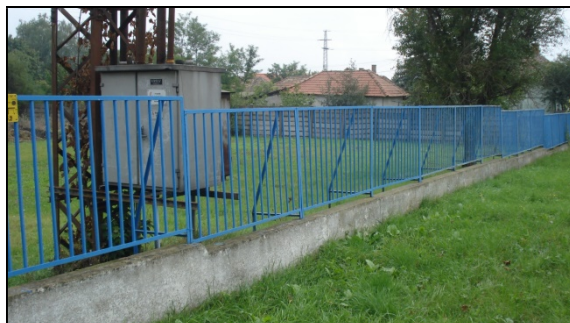
Gyomaendrőd II/A vízműtelep utcafronti kerítés

A telep körül többfajta kerítés található, drótfonatos, betonelemes és acélbetétes, a drótfonatos szakasz acél oszlopokkal. Úthálózat saját levében lehúzott beton. Helyenként erősen felfagyva. Mindegyik létesítmény felújításra szorul. Az épület körüli új burkolat kiselemes és teljesen ép. Van továbbá egy mosatócsonk nyílt árokkal. Állapota megfelelő.

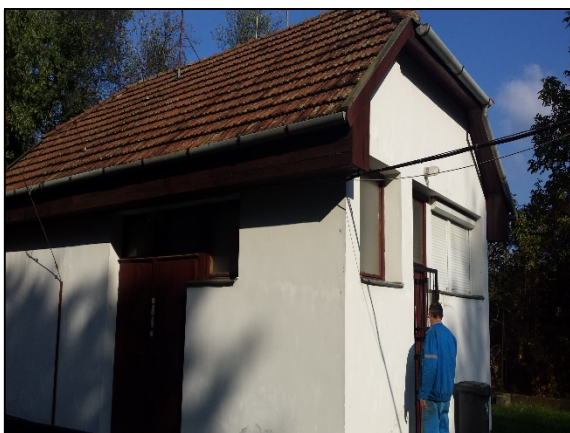
A kezelőépület rongálódás mentes állapotban van. Vakolatleválások, repedések nem láthatóak rajta. A gépészeti elemek koruknak megfelelő állapotban vannak. Korrózió nem látható rajtuk. Az irányítástechnika kezelőszekrénye sérülésmentes állapotban van, a benne elhelyezkedő kapcsolók, jelzők jól működnek. Üzemelési problémák nem jelentkeznek. A KEOP projekt keretén belül létesült 100 m<sup>3</sup>-es tározó és átadási pontnál létesülő akna újszerű, kifogástalan állapotban van.

IV.sz. vízműtelep - Kezelőépület

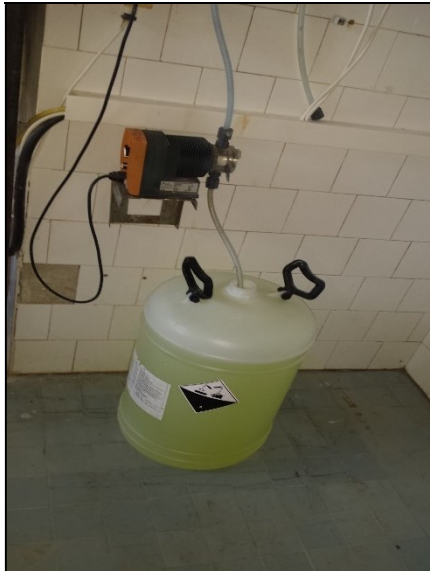
IV.sz. vízműtelep - Vízkezelés

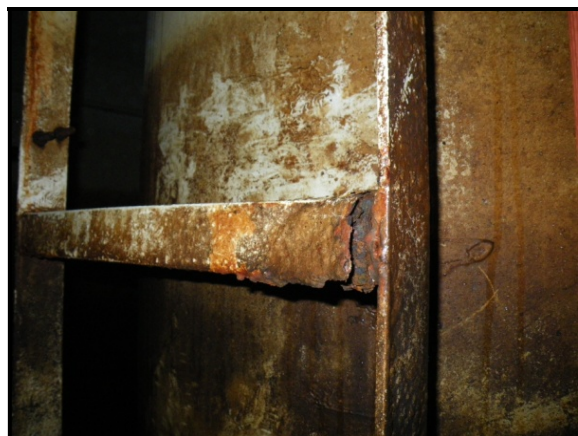
Víztorony szár korrózió

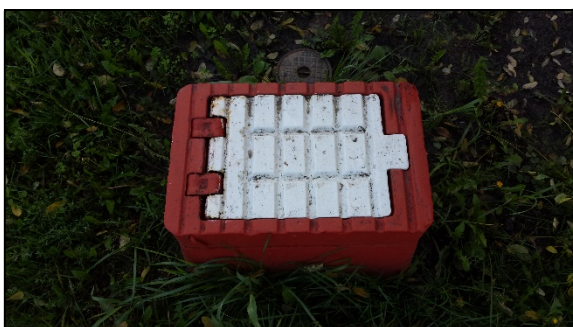
Földalatti tűzcsap Szénási út

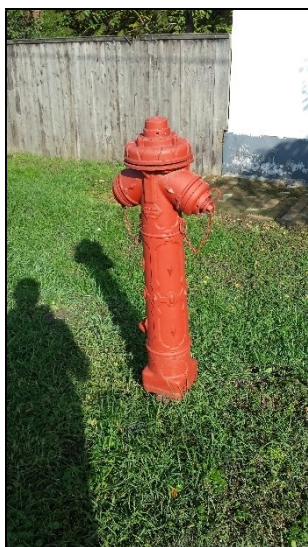
Földfeletti tűzcsap – Ady Endre út

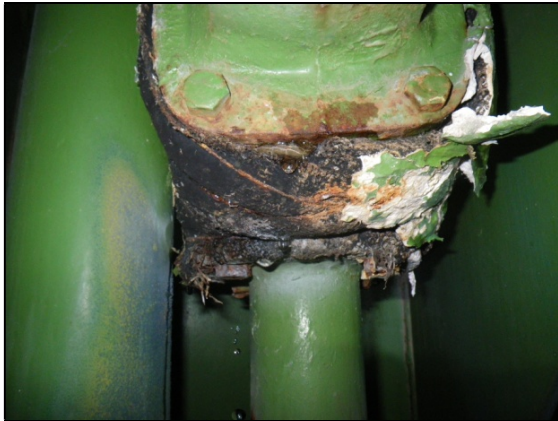
A magas tároló rekonstrukciójára nem került sor. Állapota korának megfelelő. A víztér és a páratér erősen rozsdás, a toronytörzs és a benne lévő csővezetéki szerelvények rozsdásodása szintén megfigyelhető. A szerelvények és csővezetékek megfelelően működnek.

Töltő – ürítő vezeték leromlott állapot

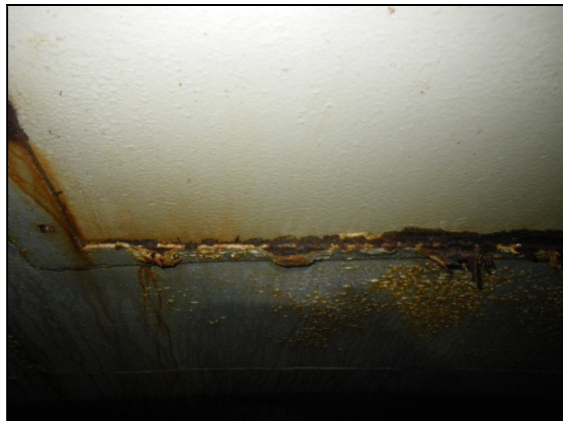
Víztér felületi korrózió

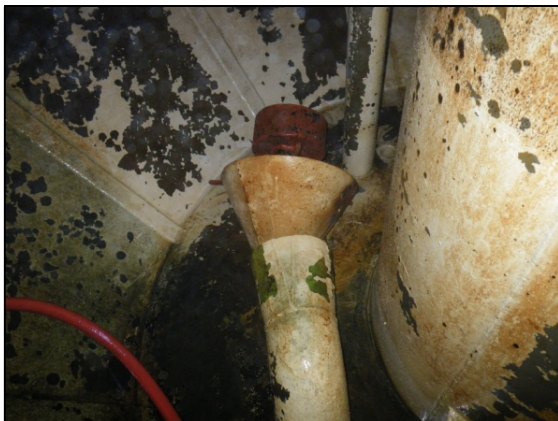
Túlfolyó és víztér

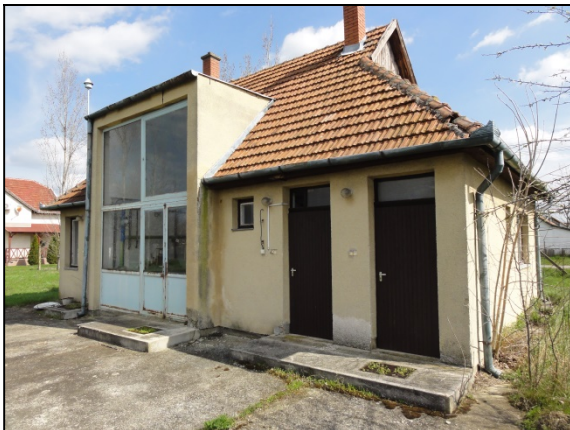
Jelen állapotában az átadási pont közepes állapotban van, viszont a vízmű későbbi tervei alapján átalakítás során fel lesz újítva.

Üzemen kívüli gépház, amelyben az átadási pont található

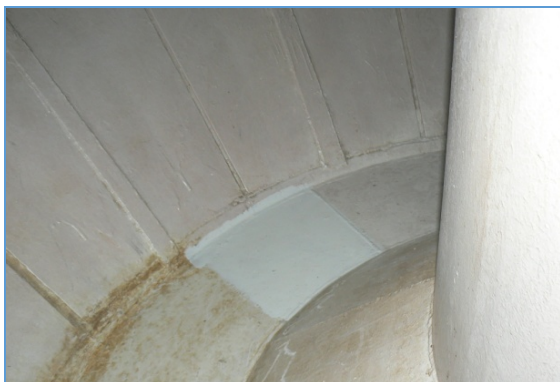
Víztéren belüli felületi korrózió

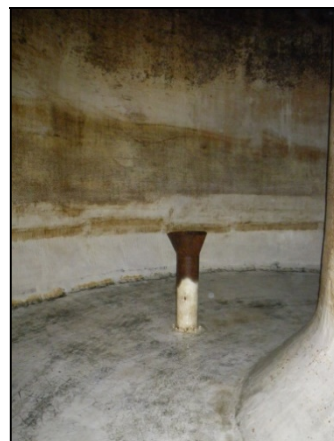
Víztéren belüli felületi korrózió

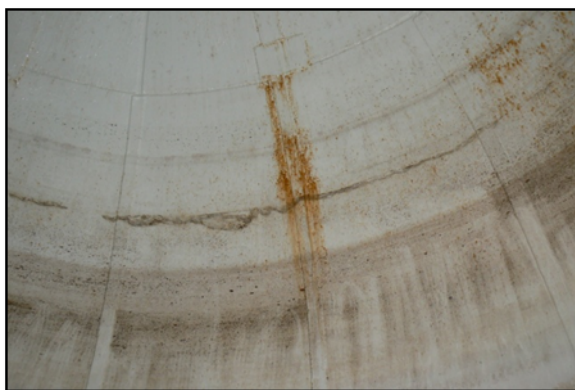
Víztér belső felületén lévő korrózió

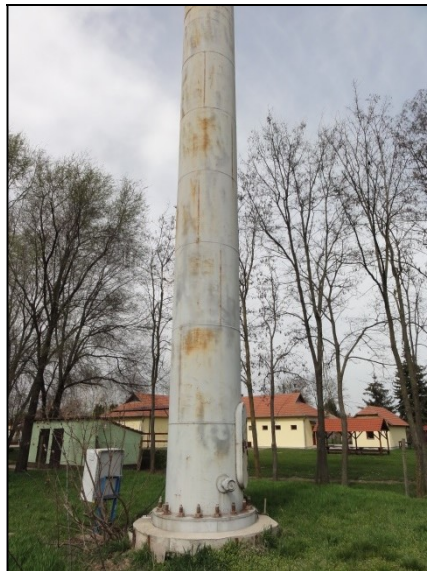
A torony erősen leromlott állapotban van, felújítást igényel. Az újonnan épült GSM alapú bejelző berendezés az átadás után kifogástalanul üzemel.

Toronyszár felületi korróziója

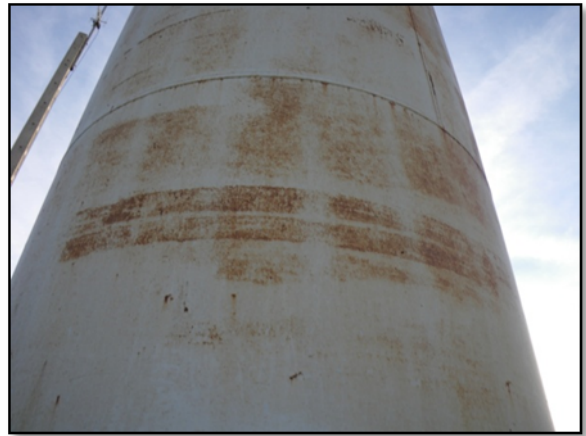
- A tároló építészeti állapota: 56%
- A tároló gépészeti állapota: 34%
- A tároló villamos állapota: 23%
- A torony törzs kívülről meglehetősen rozsdásodik, az orsótérben lévő csővezetékek és szerelvényeik kisebb mértékben korrodáltak, a víztérben is található korrodált felületek.
- A szerelvények és csővezetékek megfelelően működnek.
- A víztorony villamos berendezéseinek felújítására 2004-ben került sor.
- A víztorony korának megfelelő állapotú.

Toronyszáron található felületi korrózió

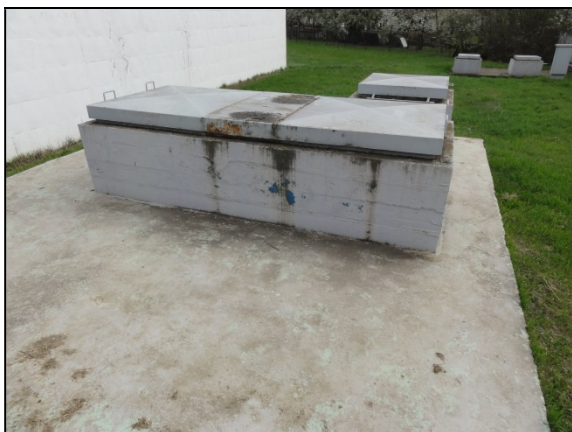
A nyomásfokozó aknában található 1990-es szerelvényeken néhol festékpergést, kisebb korróziót tapasztaltunk, az új szerelvények és szivattyúk az átadás után viszont kifogástalan állapotban vannak.

Nyomásfokozó akna lebúvó nyílás

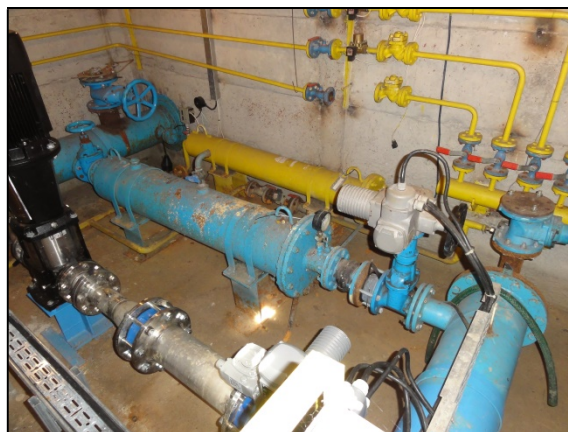
Régi EMU nyomásfokozó szivattyú

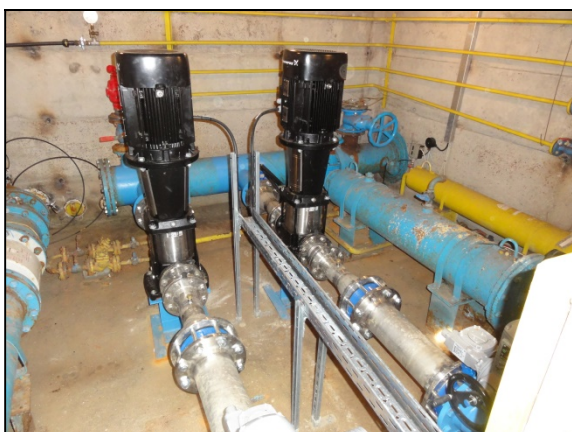
2 db új Grundfos szivattyú

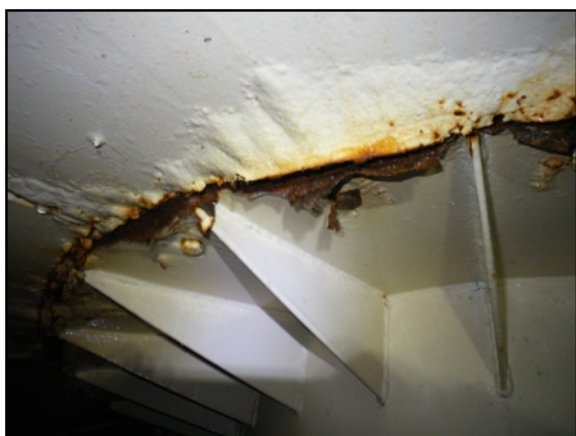
Víztér tartószerkezetének korróziója
