## **Közművagyon-értékelési Szakvélemény**

**„Békés megyei Ivóvízminőség-javító  
Program” elnevezésű KEOP 1.3.0/09-11-  
2012-0009 azonosító számú projekttel  
érintett ivóvízközművek  
vagyonértékelése”**

2016 december

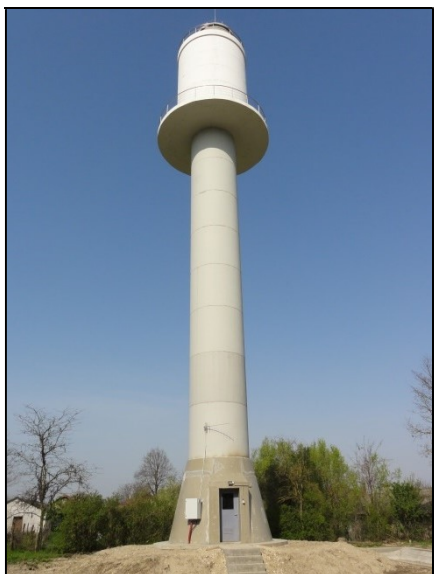
A víztorony látképe

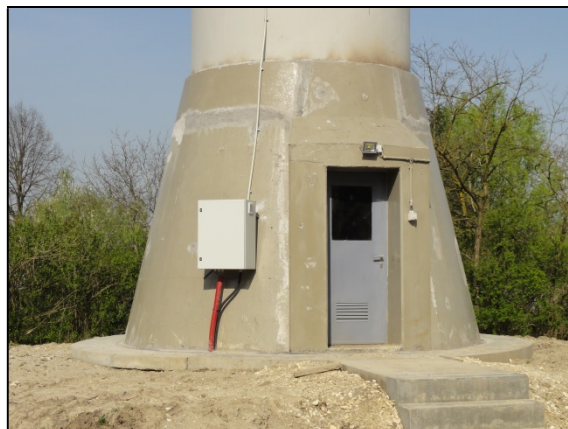
GSM alapú bejelzés és bejárat a toronyszárba

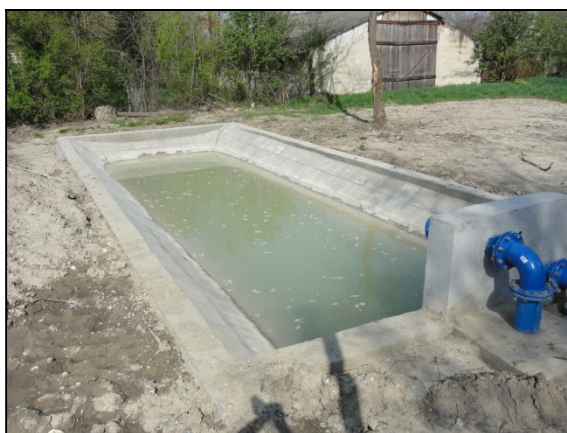
A víztorony melletti új vízépítési terméskővel borított árok

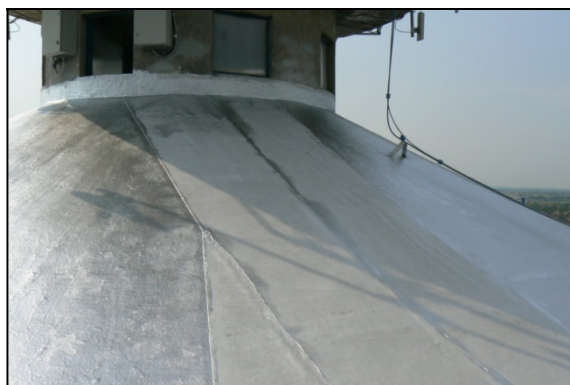
A torony szigetelése kívülről

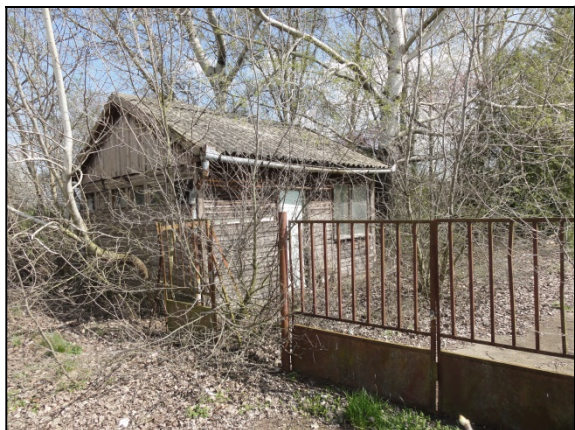
A telep régóta használaton kívül van, állagmegóvó munkálatokat nem végeznek rajta, ebből fakadóan az állapota lepusztultnak tekinthető.

Üzemviteli épület

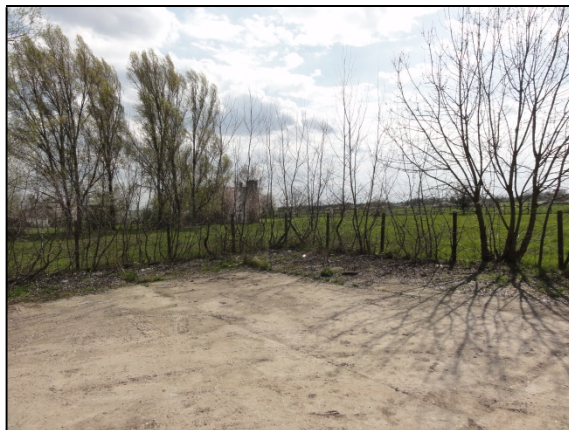
Udvertéri térburkolat

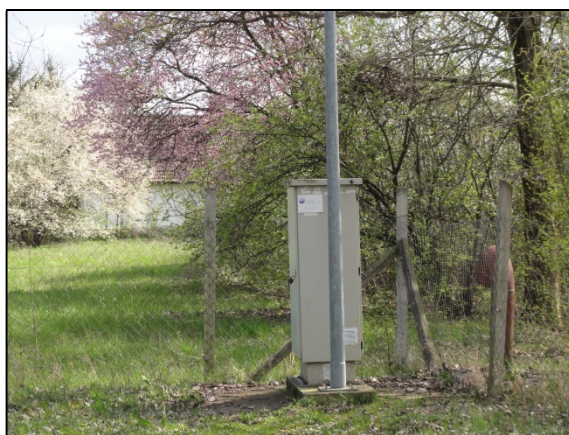
Elektromos szekrény

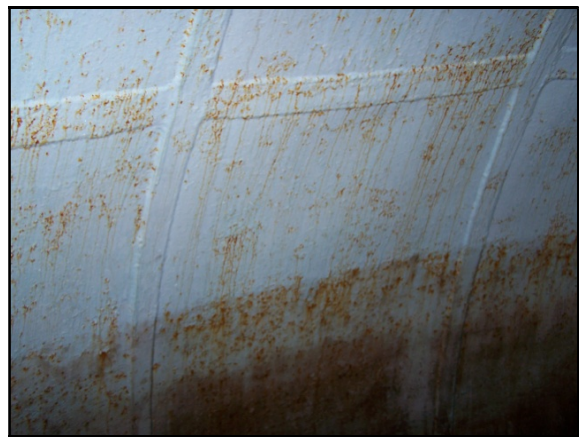
Felületi korrózió

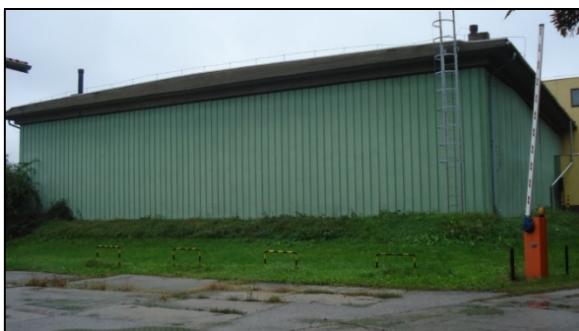
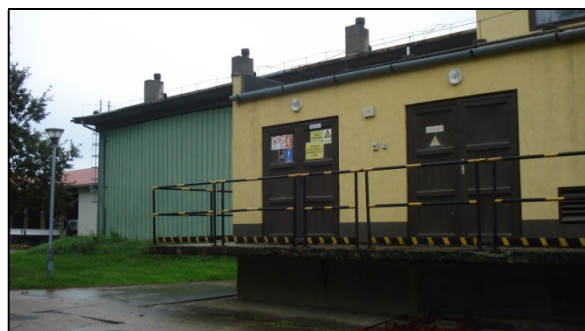
Állapota kielégítő, vízzáró vakolat felújítása indokolt, külső burkolat és hőszigetelés megfelelő, lapostető szigetelés felújításra szorul.

A gépészet elhasználódott, de működőképes. Alapos mázolás mindenképp indokolt.

A 2 db 2500 m<sup>3</sup>-es tároló a zárkamrával és klórtárolóval

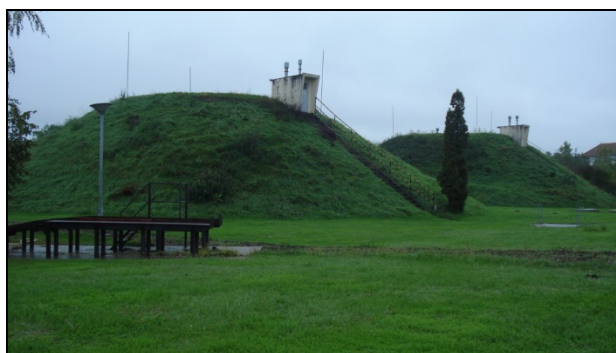
Vasbeton anyagú, föld borítású építmény. Állapota kielégítő, vízzáró vakolat és a kezelő kamra felújítása indokolt.

A töltő, ürítő, túlfolyó csöveken és szellőzőn kívül nem rendelkezik gépészeti elemekkel. Ezek állapota még megfelelő, de középtávon rozsdamentes anyagú cseréjük indokolt. Különálló zárkamrája nincs.

A két 1000m<sup>3</sup>-es tároló

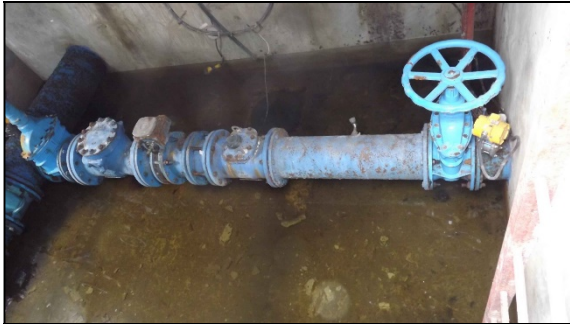
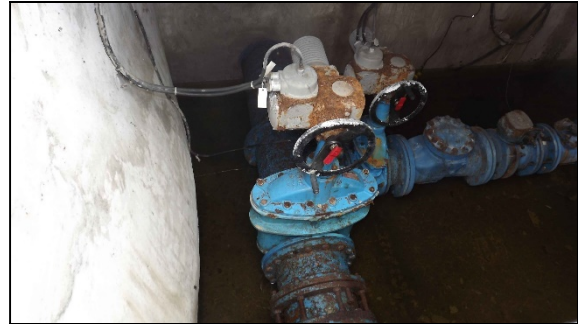
- A befogadó akna teljesen épnek tekinthető. A fedlapok karbantartás jellegű mázolóást igényelnek.

- A fentebb felsorolt szerelvények alapvetően működőképesek. Rendszeres karbantartáson kívül mást nem igényelnek. A pillangószelep motorja valamilyen okból leszerelésre került. Javítás után vissza kellene szerelni!
- A villamos- és irányítástechnika is karbantartást igényelne. Egyébként működőképese. Kapcsolószekrény elhasználódott.

Átadási pont Berényi út (Ipartelep)

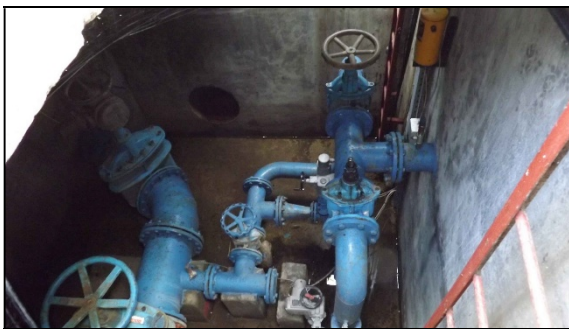
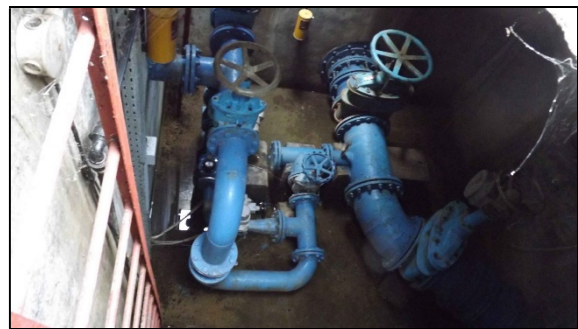
- A befogadó aknák teljesen épnek tekinthetők. A fedlapok karbantartás jellegű mázolóást igényelnek.
- A fentebb felsorolt szerelvények alapvetően működőképesek. Rendszeres karbantartáson kívül mást nem igényelnek.
- A villamos- és irányítástechnika is karbantartást igényelne. Egyébként működőképes. Kapcsolószekrény elhasználódott.

Békéscsaba Gerla átadási pont

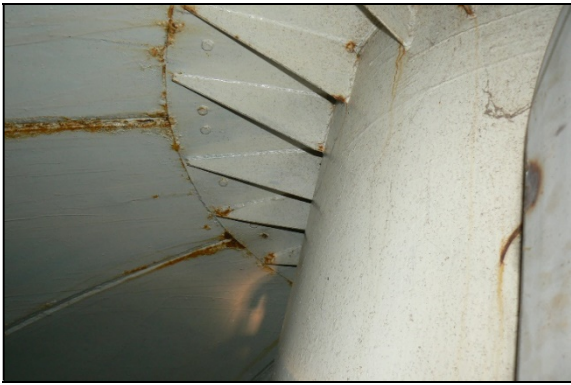
Felületi korrózió

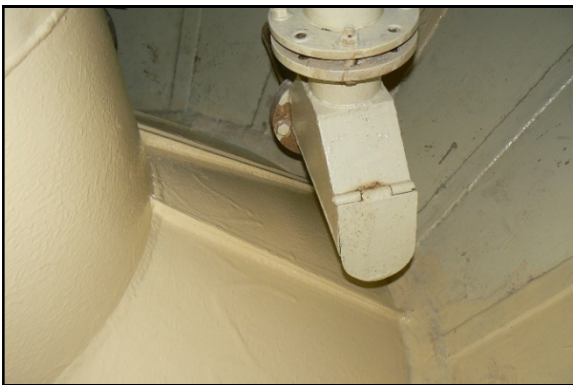
A víztorony rekonstrukciójára 2007-ben került sor. felújításra került a víztér, a toronyszár külső és belső festése, valamint a feszítőkötél csere is megvalósult. A garanciális felújítások 2013-ban fejeződtek be, amikor is a víztér és az acélszerkezet részleges

Víztorony víztér

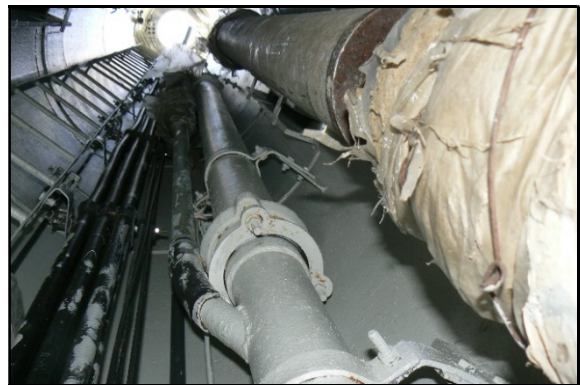
Töltő és ürítő vezetékek

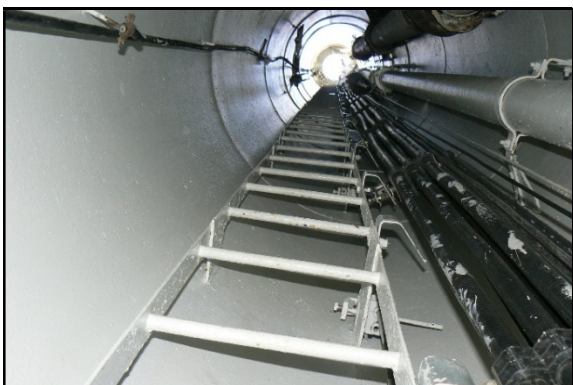
Hágcsó a víztérhez

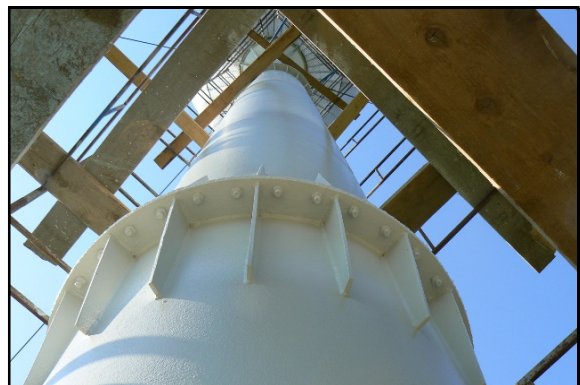
Toronyszár kívülről

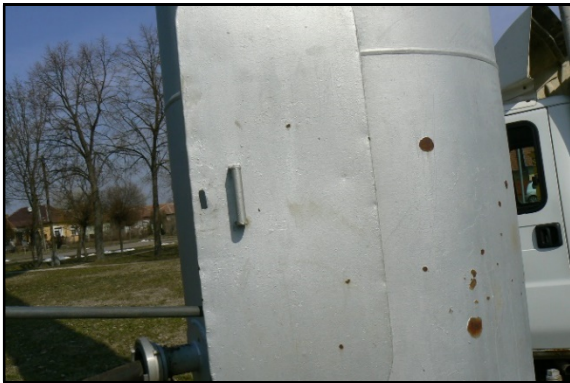
eltelt idő alatt, a toronyszár külső felületén kismértékű rozsdásodás figyelhető meg. A víztér kifogástalan állapotú, a töltővezeték tolózár cseréjére korábban nem került sor, annak rozsdása megfigyelhető. A torony a felújítástól számított korának megfelelő állapotban van. A szerelvények és csővezetékek megfelelően működnek.

Toronyszár

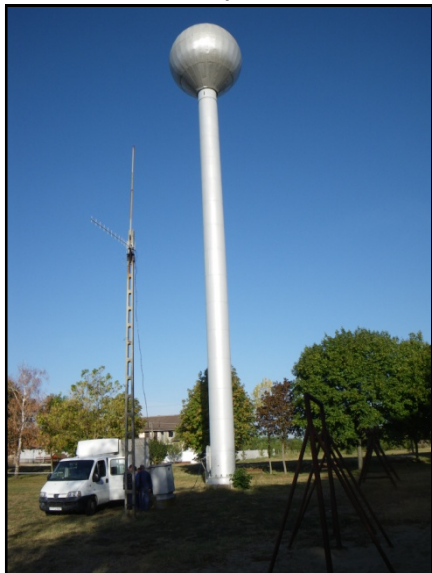
A víztorony látképe

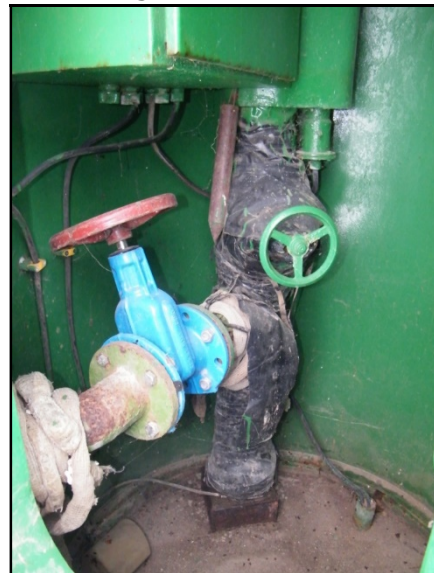
Víztorony gépészete

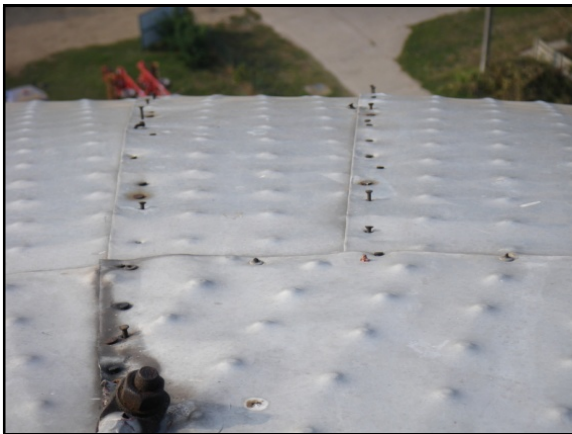
A víztorony felújítására nem került sor. Állapota kifejezetten rossz, a toronyszáron kívül és belül egyaránt rozsdásodások figyelhetők meg. A fenékürítő vezeték szétnyílt. A toronyszárban lévő szerelvények és vezetékek cseréje szorulnak. A gömbhøj állapota

Felületi kiképzés

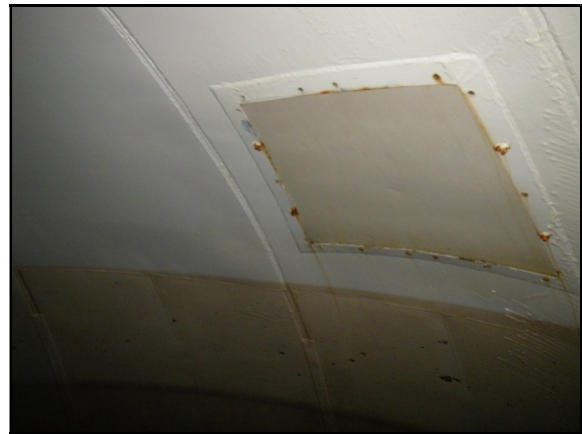
sérült, helyenként a szegecsek hiányoznak. A víztér belső felülete is a páralecsapódásnak köszönhetően helyenként rozsdásodik, állapota a torony más részeihez képest elfogadható. A szerelvények és csővezetékek megfelelően működnek.

Felületjavítás a víztorony belsejében

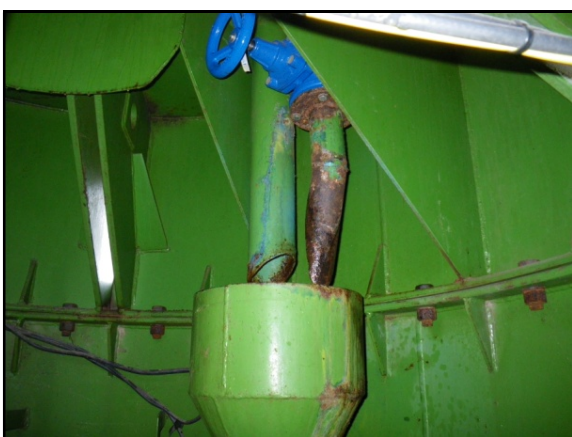
Víztorony gépészet

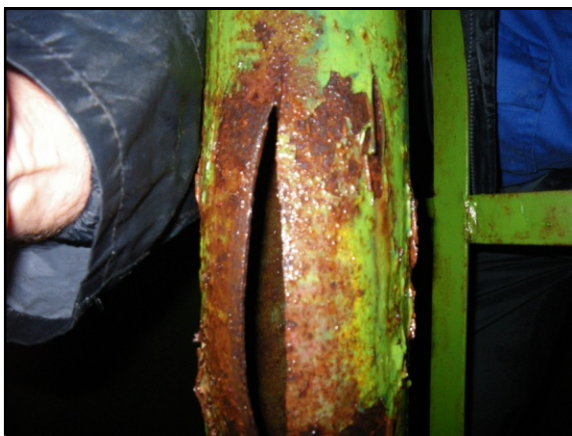
Szétnyílt csővezeték

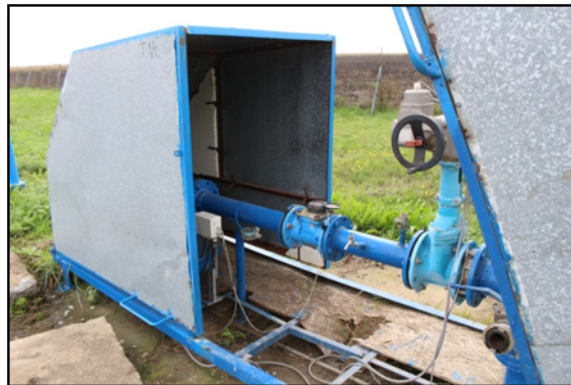
T 1/1. sz. kút gépészete

- A kút építészeti elemei a rendszeres karbantartásnak és állagmegóvásnak, tisztításnak köszönhetően jó állapotúak, törés-repedés, vízbetörés nem tapasztalható.
- A kútcsoport, illetve a kutak védőterülete kerítéssel körülhatárolt, a terület idegen behatolástól elzárt, így rongálások nem történnek.
- A gépészeti elemek és a villamos kapcsolószekrények állapota jónak mondható.
- A rendszeres állagmegóváról gondoskodik az üzemeltető, az egyes szakági elemek be tudják tölteni funkciójukat.
- A kút építészeti állapota korának megfelelő, állagmutatója 52%-osnak tekinthető
- Gépészeti és villamossági állagmutatója 20 %-os értékkel bír
- A kútfej szerelvények nem korrodáltak, funkciójukat ellátják.

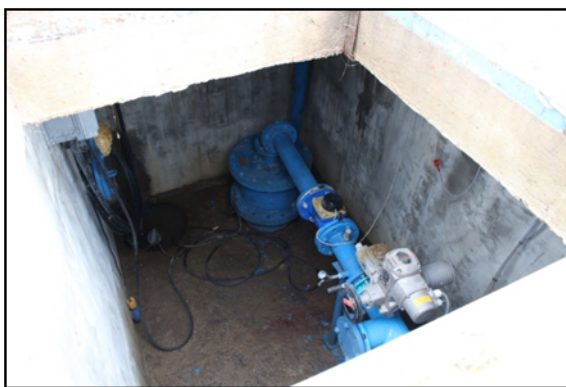
T 1/2 sz. kút gépészete

A kútfej szerelvények nem korrodáltak, funkciójukat ellátják.

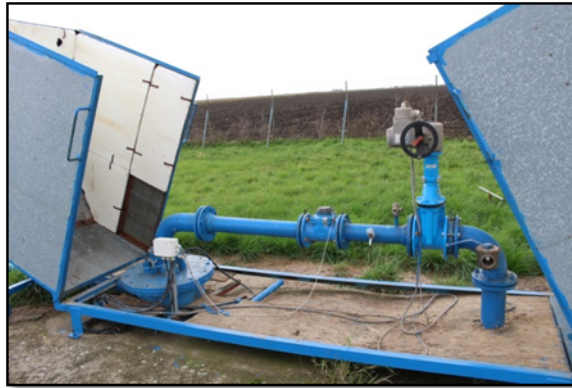
T 1/3 sz. kút gépészete

- A kút építészeti elemei a rendszeres karbantartásnak és állagmegóvásnak, tisztításnak köszönhetően jó állapotúak, törés-repedés, vízbetörés nem tapasztalható.
- A kútcsoport, illetve a kutak védőterülete kerítéssel körülhatárolt, a terület idegen behatolástól elzárt, így rongálások nem történnek.
- A gépészeti elemek és a villamos kapcsolószekrények állapota jónak mondható. A rendszeres állagmegóváról gondoskodik az üzemeltető, az egyes szakági elemek be tudják tölteni funkciójukat.
- A kút építészeti állapota korának megfelelő, állagmutatója 52%-osnak tekinthető, gépészeti és villamossági állagmutatója 20 %-os értékkel bír.
- A kútfej szerelvények nem korrodáltak, funkciójukat ellátják.

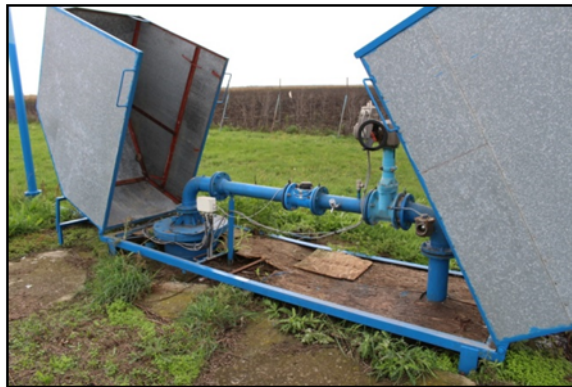
T 1/4 sz. kút gépészete

- A kút építészeti elemei a rendszeres karbantartásnak és állagmegóvásnak, tisztításnak köszönhetően jó állapotúak, törés-repedés, vízbetörés nem tapasztalható.
- A kútcsoport, illetve a kutak védőterülete kerítéssel körülhatárolt, a terület idegen behatolástól elzárt, így rongálások nem történnek.
- A gépészeti elemek és a villamos kapcsolószekrények állapota jónak mondható. A rendszeres állagmegóváról gondoskodik az üzemeltető, az egyes szakági elemek be tudják tölteni funkciójukat.
- A kút építészeti állapota korának megfelelő, állagmutatója 54%-osnak tekinthető, gépészeti és villamossági állagmutatója 20 %-os értékkel bír. A kútfej szerelvények nem korrodáltak, funkciójukat ellátják.
- A kútfej szerelvények nem korrodáltak, funkciójukat ellátják.

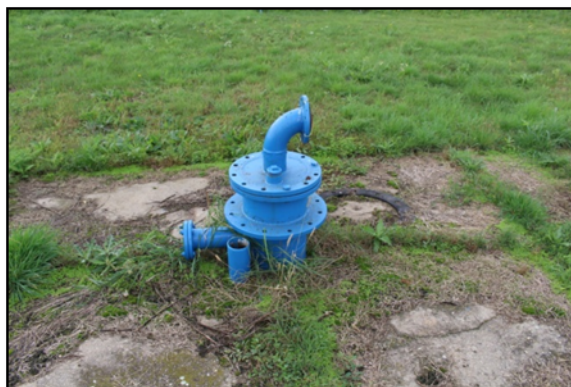
T 1/5 sz. kút gépészete

- A kút építészeti elemei a rendszeres karbantartásnak és állagmegóvásnak, tisztításnak köszönhetően jó állapotúak, törés-repedés, vízbetörés nem tapasztalható.
- A kútcsoport, illetve a kutak védőterülete kerítéssel körülhatárolt, a terület idegen behatolástól elzárt, így rongálások nem történnek.
- A gépészeti elemek és a villamos kapcsolószekrények állapota jónak mondható. A rendszeres állagmegóváról gondoskodik az üzemeltető, az egyes szakági elemek be tudják tölteni funkciójukat.
- A kút építészeti állapota korának megfelelő, állagmutatója 54%-osnak tekinthető, gépészeti és villamossági állagmutatója 20 %-os értékkel bír. A kútfej szerelvények nem korrodáltak, funkciójukat ellátják.
- A kútfej szerelvények nem korrodáltak, funkciójukat ellátják.

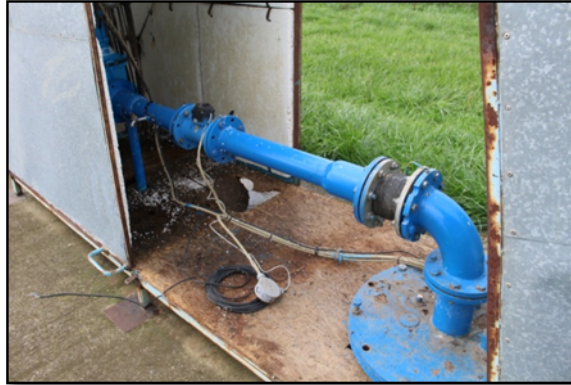
T 2/1 sz. kút gépészete

- A kút építészeti elemei a rendszeres karbantartásnak és állagmegóvásnak, tisztításnak köszönhetően jó állapotúak, törés-repedés, vízbetörés nem tapasztalható.
- A kútcsoport, illetve a kutak védőterülete kerítéssel körülhatárolt, a terület idegen behatolástól elzárt, így rongálások nem történnek.
- A gépészeti elemek és a villamos kapcsolószekrények állapota jónak mondható. A rendszeres állagmegóváról gondoskodik az üzemeltető, az egyes szakági elemek be tudják tölteni funkciójukat.
- A kút építészeti állapota korának megfelelő, állagmutatója 54%-osnak tekinthető, gépészeti és villamossági állagmutatója 20 %-os értékkel bír. A kútfej szerelvények nem korrodáltak, funkciójukat ellátják.
- A kútfej szerelvények nem korrodáltak, funkciójukat ellátják.

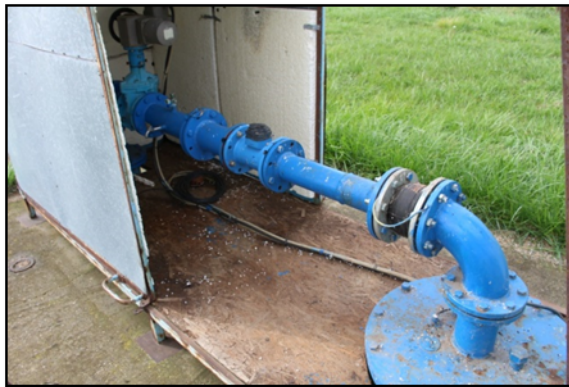
T 2/3 sz. kút gépészete

- A kút építészeti elemei a rendszeres karbantartásnak és állagmegóvásnak, tisztításnak köszönhetően jó állapotúak, törés-repedés, vízbetörés nem tapasztalható.
- A kútcsoport, illetve a kutak védőterülete kerítéssel körülhatárolt, a terület idegen behatolástól elzárt, így rongálások nem történnek.
- A gépészeti elemek és a villamos kapcsolószekrények állapota jónak mondható. A rendszeres állagmegóváról gondoskodik az üzemeltető, az egyes szakági elemek be tudják tölteni funkciójukat.
- A kút építészeti állapota korának megfelelő, állagmutatója 54%-osnak tekinthető, gépészeti és villamossági állagmutatója 20 %-os értékkel bír. A kútfej szerelvények nem korrodáltak, funkciójukat ellátják.
- A kútfej szerelvények nem korrodáltak, funkciójukat ellátják.

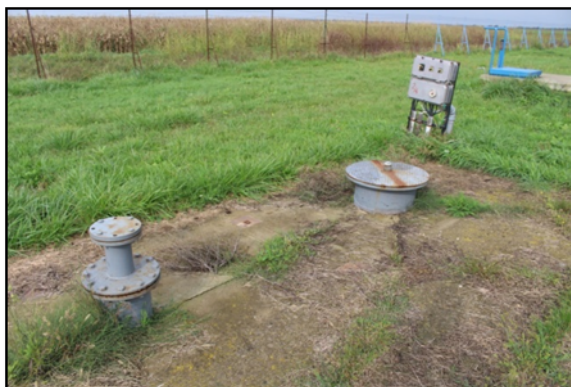
T 2/4 sz. kút gépészete

- A kút építészeti elemei elfogadható állapotúak, törés-repedés, vízbetörés nem tapasztalható.
- A kútcsoport, illetve a kutak védőterülete kerítéssel körülhatárolt, a terület idegen behatolástól elzárt, így rongálások nem történnek.
- A gépészeti elemek és a villamos kapcsolószekrények állapota jónak mondható. A rendszeres állagmegóvásról gondoskodik az üzemeltető, az egyes szakági elemek be tudják tölteni funkciójukat.
- A kút építészeti állapota korának megfelelő, állagmutatója 54%-osnak tekinthető, gépészeti és villamossági állagmutatója 20 %-os értékkel bír. A kútfej szerelvények nem korrodáltak, funkciójukat ellátják.
- A kútfej szerelvények nem korrodáltak, funkciójukat ellátják.

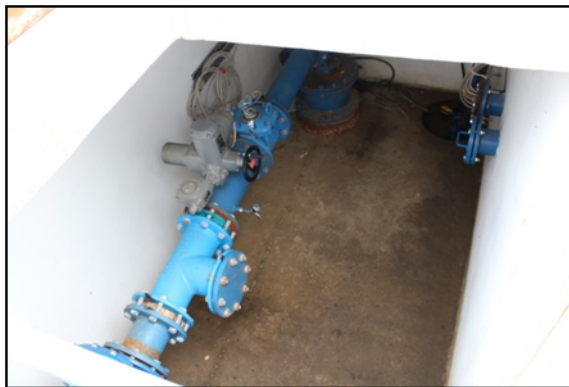
T 2/3a sz. gépészete

- A kút építészeti elemei a rendszeres karbantartásnak és állagmegóvásnak, tisztításnak köszönhetően jó állapotúak, törés-repedés, vízbetörés nem tapasztalható.
- A kútcsoport, illetve a kutak védőterülete kerítéssel körülhatárolt, a terület idegen behatolástól elzárt, így rongálások nem történnek.
- A gépészeti elemek és a villamos kapcsolószekrények állapota jónak mondható.
- A rendszeres állagmegóváról gondoskodik az üzemeltető, az egyes szakági elemek be tudják tölteni funkciójukat.
- A kút építészeti állapota korának megfelelő, állagmutatója 90%-osnak tekinthető, gépészeti állagmutatója 30 %-os értékkel bír. A kútfej szerelvények nem korrodáltak, funkciójukat ellátják.
- villamos- és irányítástechnika: 20%

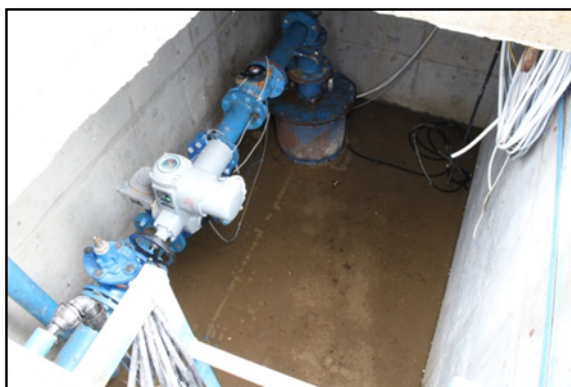
T 2/4 sz. kút gépészete

- A kút építészeti elemei elfogadható állapotúak, törés-repedés, vízbetörés nem tapasztalható.
- A kútcsoport, illetve a kutak védőterülete kerítéssel körülhatárolt, a terület idegen behatolástól elzárt, így rongálások nem történnek.
- A gépészeti elemek és a villamos kapcsolószekrények állapota jónak mondható. A rendszeres állagmegóvásról gondoskodik az üzemeltető, az egyes szakági elemek be tudják tölteni funkciójukat.
- A kút építészeti állapota korának megfelelő, állagmutatója 98%-osnak tekinthető, gépészeti és villamossági állagmutatója 86 %-os értékkel bír. A kútfej szerelvények nem korrodáltak, funkciójukat ellátják.
- A kútfej szerelvények nem korrodáltak, funkciójukat ellátják.

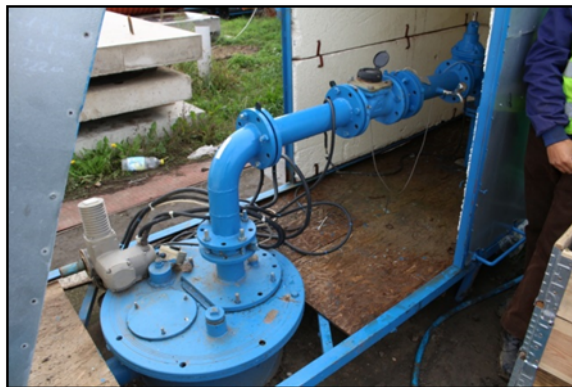
T 4/2. sz. kút gépészete

- A kút építészeti elemei elfogadható állapotúak, törés-repedés, vízbetörés nem tapasztalható.
- A kútcsoport, illetve a kutak védőterülete kerítéssel körülhatárolt, a terület idegen behatolástól elzárt, így rongálások nem történnek.
- A gépészeti elemek és a villamos kapcsolószekrények állapota jónak mondható. A rendszeres állagmegóvásról gondoskodik az üzemeltető, az egyes szakági elemek be tudják tölteni funkciójukat.
- A kút építészeti állapota korának megfelelő, állagmutatója 50%-osnak tekinthető, gépészeti és villamossági állagmutatója 20 %-os értékkel bír. A kútfej szerelvények nem korrodáltak, funkciójukat ellátják.
- A kútfej szerelvények nem korrodáltak, funkciójukat ellátják.

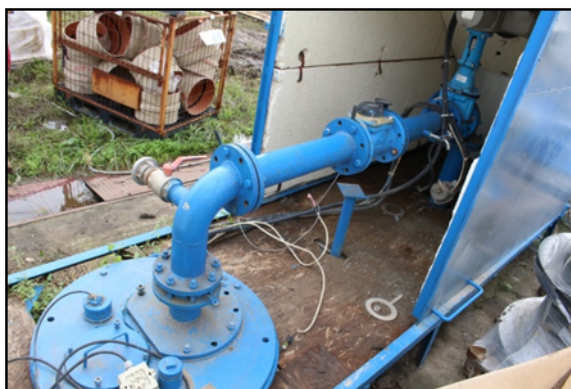
T 4/2 sz. kút gépészete

- A kút építészeti elemei elfogadható állapotúak, törés-repedés, vízbetörés nem tapasztalható.
- A kútcsoport, illetve a kutak védőterülete kerítéssel körülhatárolt, a terület idegen behatolástól elzárt, így rongálások nem történnek.
- A gépészeti elemek és a villamos kapcsolószekrények állapota jónak mondható. A rendszeres állagmegóvásról gondoskodik az üzemeltető, az egyes szakági elemek be tudják tölteni funkciójukat.
- A kút építészeti állapota korának megfelelő, állagmutatója 52%-osnak tekinthető, gépészeti és villamossági állagmutatója 20 %-os értékkel bír. A kútfej szerelvények nem korrodáltak, funkciójukat ellátják.
- A kútfej szerelvények nem korrodáltak, funkciójukat ellátják.

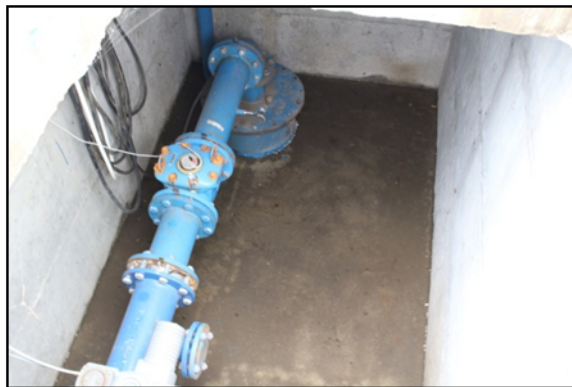
T 4/3. sz. kút gépészete

- A kút építészeti elemei elfogadható állapotúak, törés-repedés, vízbetörés nem tapasztalható.
- A kútcsoport, illetve a kutak védőterülete kerítéssel körülhatárolt, a terület idegen behatolástól elzárt, így rongálások nem történnek.
- A gépészeti elemek és a villamos kapcsolószekrények állapota jónak mondható. A rendszeres állagmegóvásról gondoskodik az üzemeltető, az egyes szakági elemek be tudják tölteni funkciójukat.
- A kút építészeti állapota korának megfelelő, állagmutatója 98%-osnak tekinthető, gépészeti és villamosági állagmutatója 86 %-os értékkel bír. A kútfej szerelvények nem korrodáltak, funkciójukat ellátják.
- A kútfej szerelvények nem korrodáltak, funkciójukat ellátják.

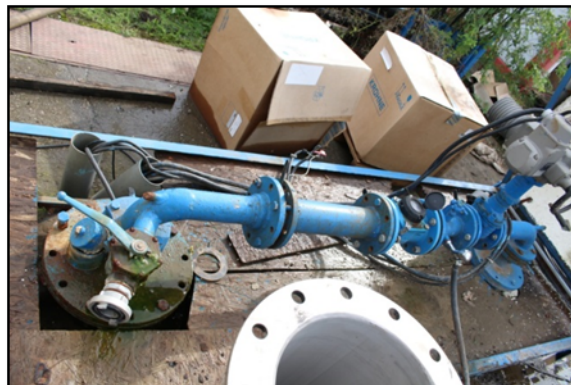
T 4/4 sz. kút gépészete

- A kút építészeti elemei elfogadható állapotúak, törés-repedés, vízbetörés nem tapasztalható.
- A kútcsoport, illetve a kutak védőterülete kerítéssel körülhatárolt, a terület idegen behatolástól elzárt, így rongálások nem történnek.
- A gépészeti elemek és a villamos kapcsolószekrények állapota jónak mondható. A rendszeres állagmegóvásról gondoskodik az üzemeltető, az egyes szakági elemek be tudják tölteni funkciójukat.
- A kút építészeti állapota korának megfelelő, állagmutatója 52%-osnak tekinthető, gépészeti és villamossági állagmutatója 20 %-os értékkel bír. A kútfej szerelvények nem korrodáltak, funkciójukat ellátják.
- A kútfej szerelvények nem korrodáltak, funkciójukat ellátják.

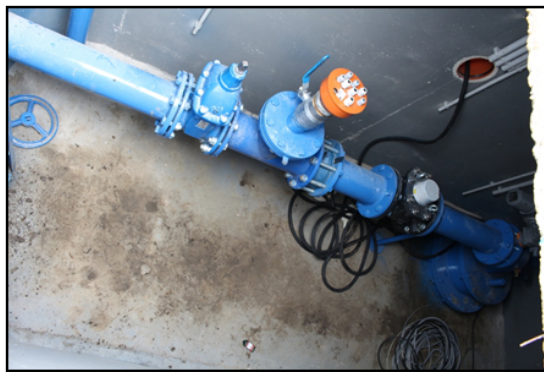
T 3/1 sz. kút gépészete

- A kút építészeti elemei elfogadható állapotúak, törés-repedés, vízbetörés nem tapasztalható.
- A kútcsoport, illetve a kutak védőterülete kerítéssel körülhatárolt, a terület idegen behatolástól elzárt, így rongálások nem történnek.
- A gépészeti elemek és a villamos kapcsolószekrények állapota jónak mondható. A rendszeres állagmegóvásról gondoskodik az üzemeltető, az egyes szakági elemek be tudják tölteni funkciójukat.
- A kút építészeti állapota korának megfelelő, állagmutatója 100%-osnak tekinthető, gépészeti és villamossági állagmutatója 100 %-os értékkel bír. A kútfej szerelvények nem korrodáltak, funkciójukat ellátják.
- A kútfej szerelvények nem korrodáltak, funkciójukat ellátják.

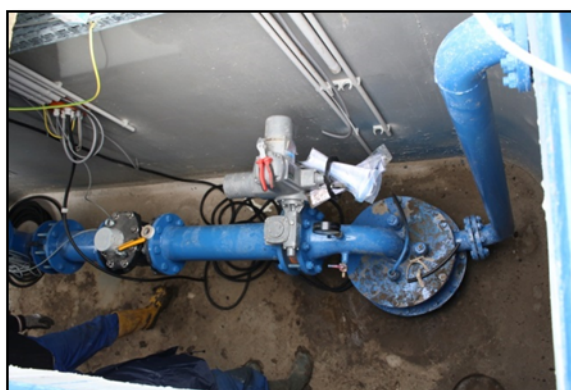
T 3/2 sz. kút gépészete

- A kút építészeti elemei elfogadható állapotúak, törés-repedés, vízbetörés nem tapasztalható.
- A kútcsoport, illetve a kutak védőterülete kerítéssel körülhatárolt, a terület idegen behatolástól elzárt, így rongálások nem történnek.
- A gépészeti elemek és a villamos kapcsolószekrények állapota jónak mondható. A rendszeres állagmegóvásról gondoskodik az üzemeltető, az egyes szakági elemek be tudják tölteni funkciójukat.
- A kút építészeti állapota korának megfelelő, állagmutatója 100%-osnak tekinthető, gépészeti és villamossági állagmutatója 100 %-os értékkel bír. A kútfej szerelvények nem korrodáltak, funkciójukat ellátják.
- A kútfej szerelvények nem korrodáltak, funkciójukat ellátják.

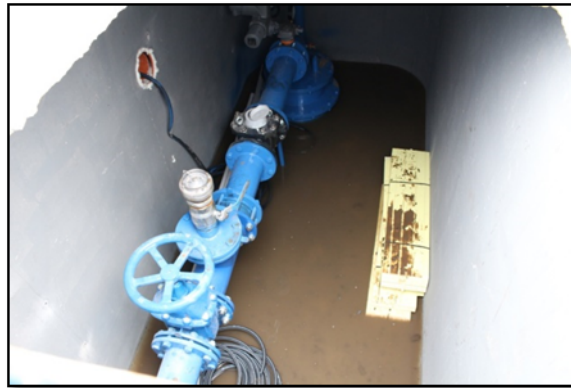
T 5/1 sz. kút gépészete

- A kút építészeti elemei elfogadható állapotúak, törés-repedés, vízbetörés nem tapasztalható.
- A kútcsoport, illetve a kutak védőterülete kerítéssel körülhatárolt, a terület idegen behatolástól elzárt, így rongálások nem történnek.
- A gépészeti elemek és a villamos kapcsolószekrények állapota jónak mondható. A rendszeres állagmegóvásról gondoskodik az üzemeltető, az egyes szakági elemek be tudják tölteni funkciójukat.
- A kút építészeti állapota korának megfelelő, állagmutatója 100%-osnak tekinthető, gépészeti és villamossági állagmutatója 100 %-os értékkel bír. A kútfej szerelvények nem korrodáltak, funkciójukat ellátják.
- A kútfej szerelvények nem korrodáltak, funkciójukat ellátják.

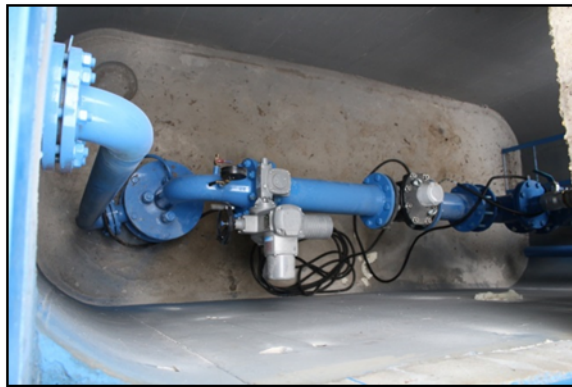
T 5/3. sz. kút gépészete

- A kút építészeti elemei elfogadható állapotúak, törés-repedés, vízbetörés nem tapasztalható.
- A kút csoport, illetve a kutak védőterülete kerítéssel körülhatárolt, a terület idegen behatolástól elzárt, így rongálások nem történnek.
- A gépészeti elemek és a villamos kapcsolószekrények állapota jónak mondható. A rendszeres állagmegóvásról gondoskodik az üzemeltető, az egyes szakági elemek be tudják tölteni funkciójukat.
- A kút építészeti állapota korának megfelelő, állagmutatója 100%-osnak tekinthető, gépészeti és villamossági állagmutatója 100 %-os értékkel bír. A kútfej szerelvények nem korrodáltak, funkciójukat ellátják.
- A kútfej szerelvények nem korrodáltak, funkciójukat ellátják.

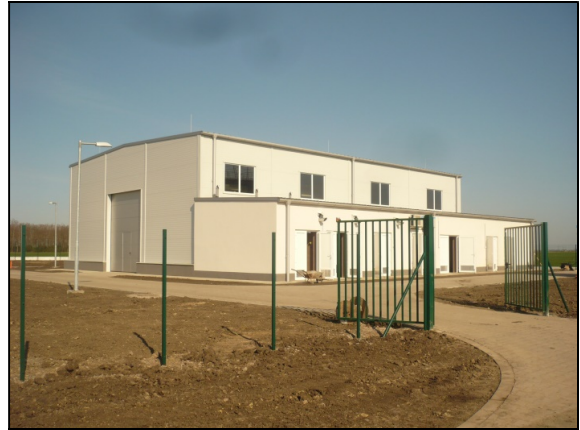
A regionális rendszer elemeként kialakított létesítmények műszaki állapota 100 %.

Új szűrőház, vegyszer adagoló

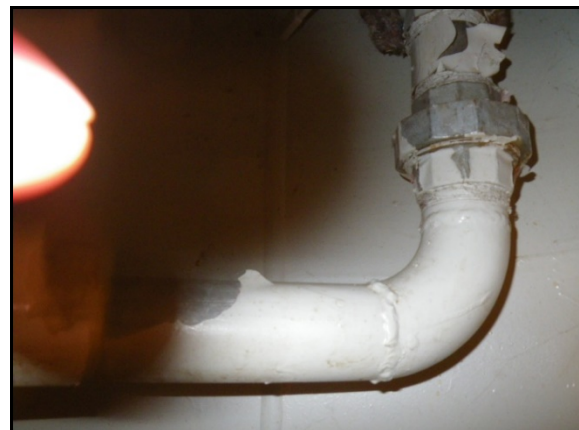
A víztorony rekonstrukciójára, orsótér és víztér festésére több mint 10 éve került sor. A toronyszár külső állapota elég jó, az orsótérben azonban mállik le a festék, amit a 2 és 3

sz. kép be is mutat. Ugyanez a helyzet a víztérben is. A túlfolyó és fenékürítő vizek elvezetésére szolgáló cső szétcsúszott. A torony a korától rosszabb állapotú a festék lepergés miatt. A szerelvények és csővezetékek megfelelően működnek.

Pergő festékréteg a szerelvényeken

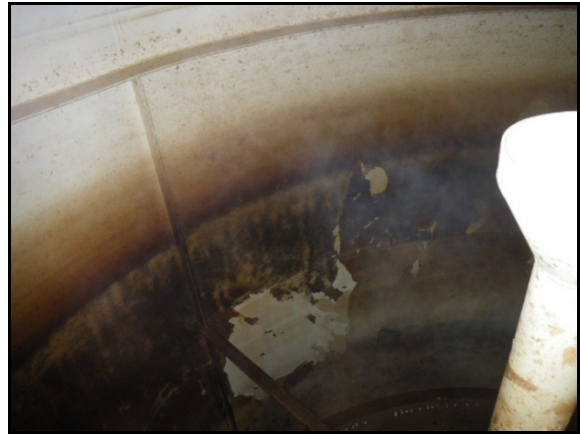
Felületkezelési hibák

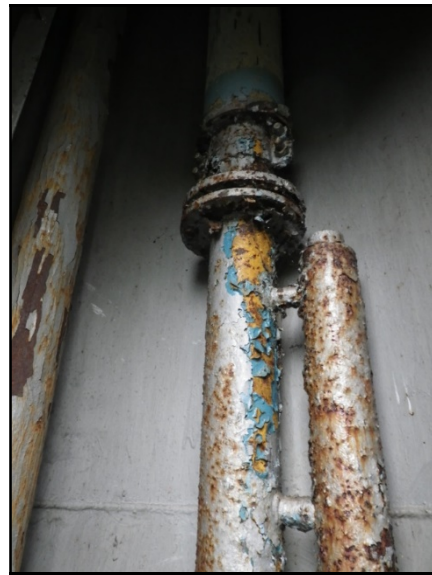
Szerelvénykorrózió

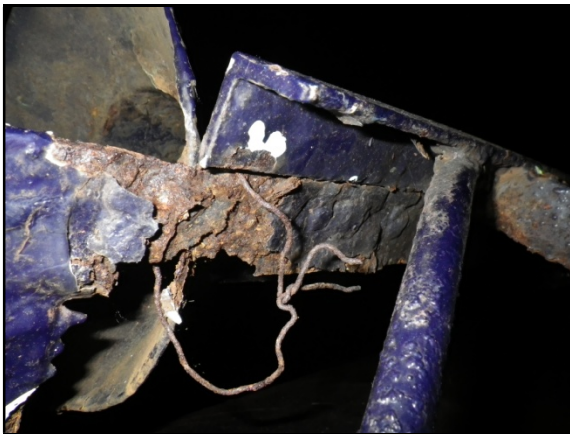
Szerelvénykorrózió

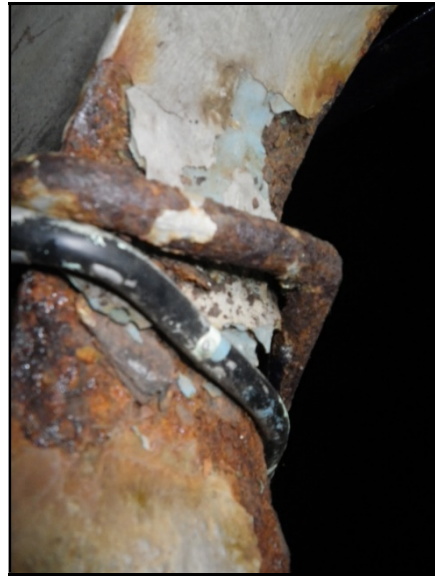
Szerelvénykorrózió

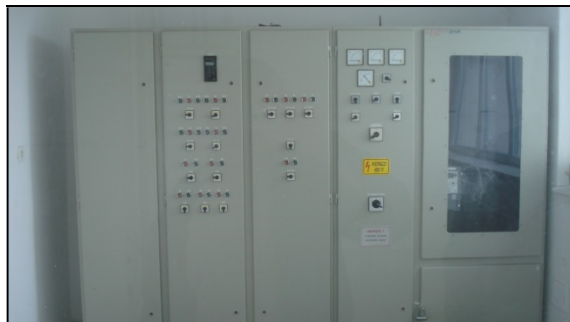
Az épület természetesen villámvédelemmel, EPH-val ellátott. Behatolást jelző riasztóval felszerelt. Minden elektromos és folyamatirányító berendezés a létesítés korának, tehát 2000. évnél megfelelő színvonalú. Koruk ellenére állaguk megfelelő.

Elektromos szekrény

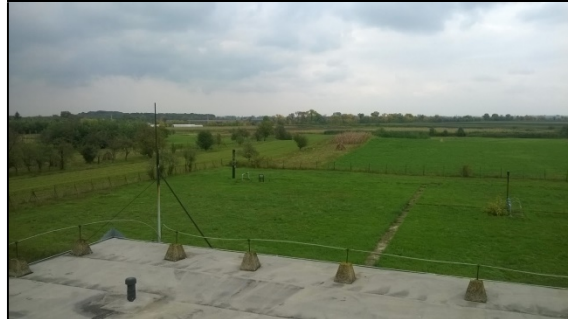
Dévaványa II. telep tartalék kutak

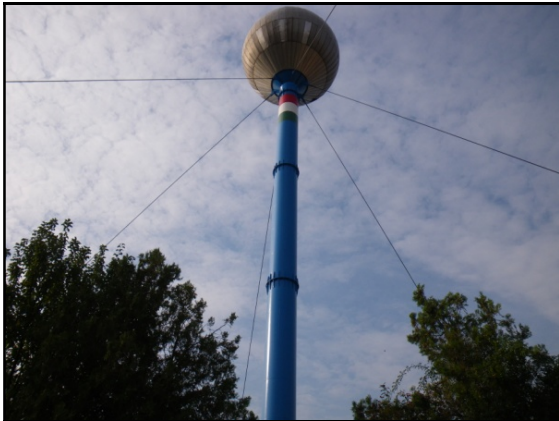
A víztorony látképe

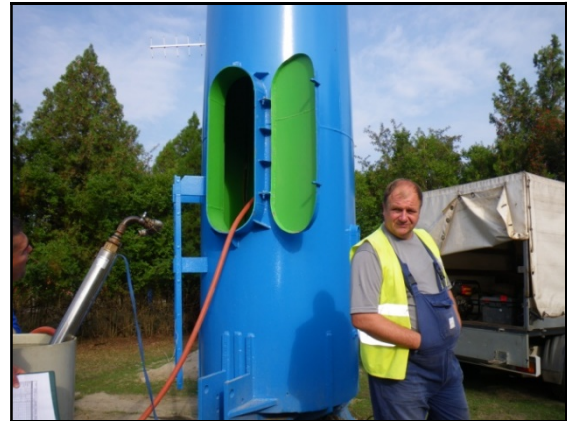
Szerelőnyílás és a toronyszár festése

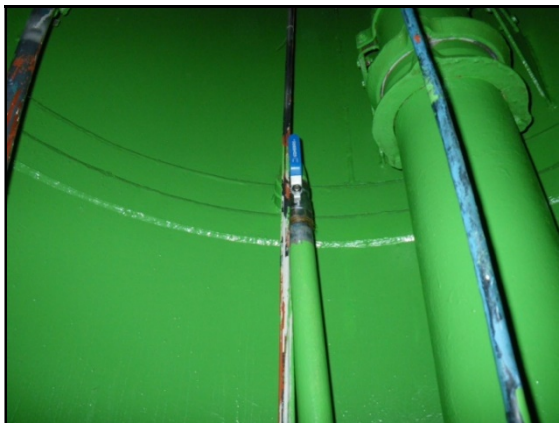
Töltő-ürítő vezeték

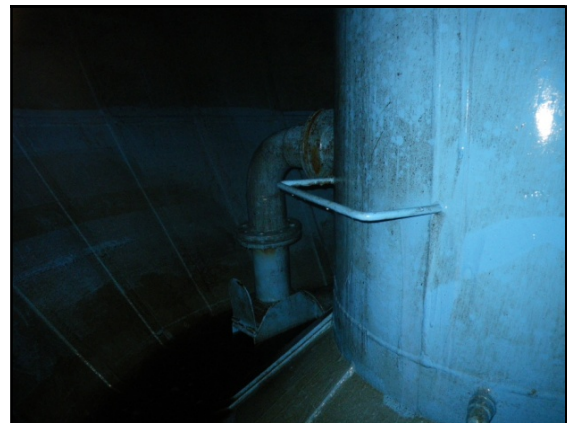
Víztér belülről

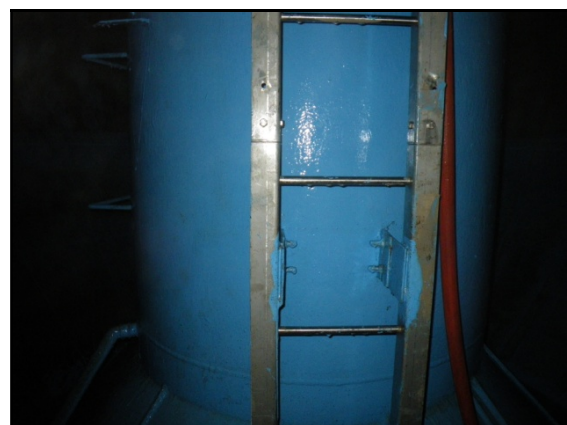
Hágcsó a víztérbe

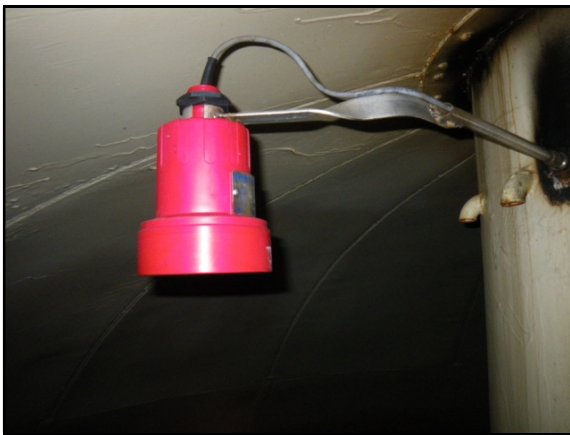
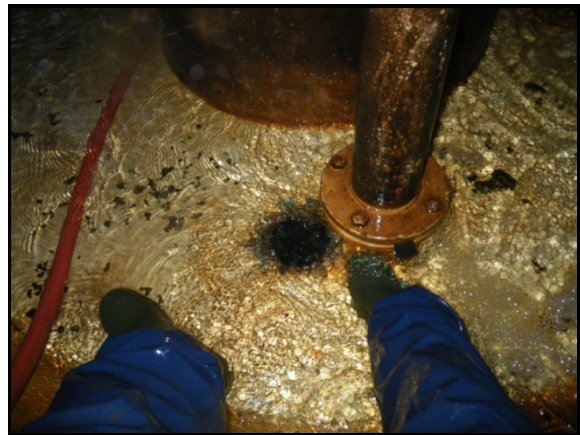
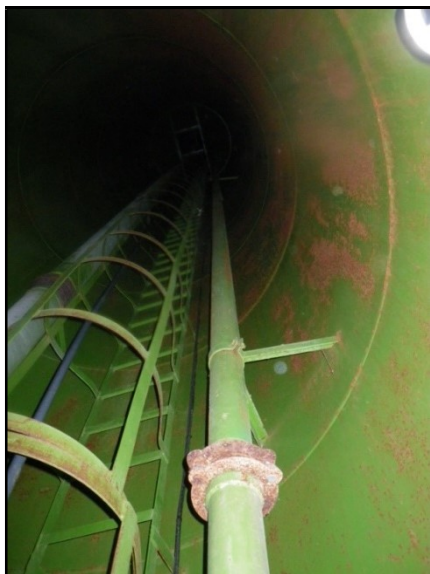
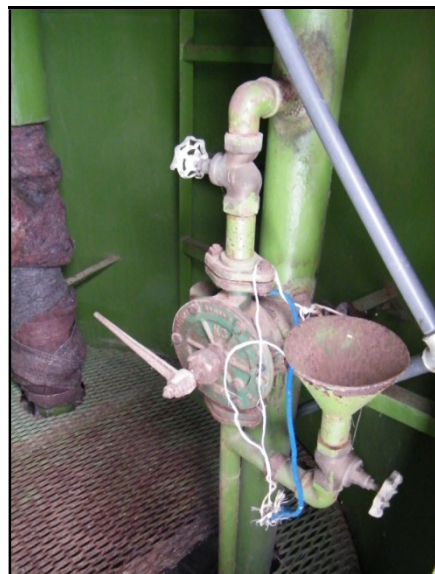
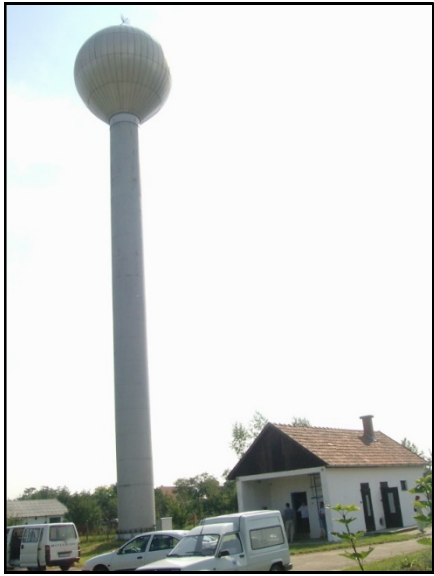
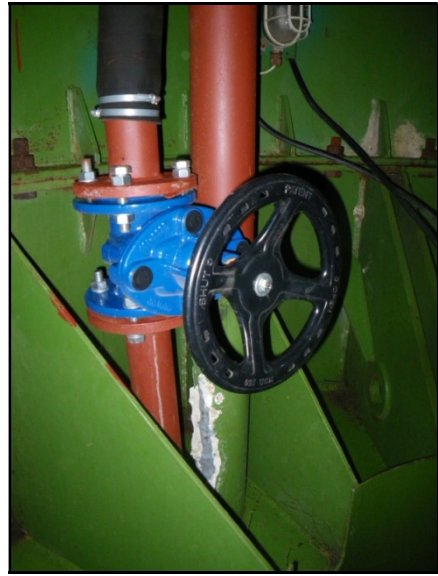
A víztorony felújítására nem került sor, a szerelvények egy része kicserélésre került. Továbbá a modern ultrahangos vízszintmérő szondák kerültek beépítésre. A toronyszár

belső és külső felülete rozsdásodik, hasonlóan víztér fém szerelvényeihez, illetve az hegesztések területén, a páratérben a festék viszonylag jó állapotú. A torony állapota korának megfelelő. A szerelvények és csővezetékek megfelelően működnek.

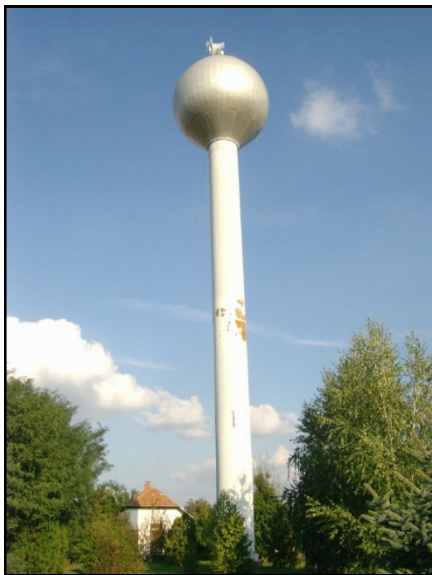
A víztorony látképe

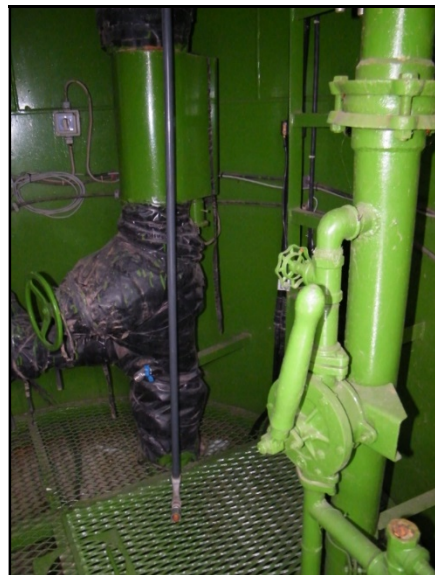
Töltő és ürítő vezeték

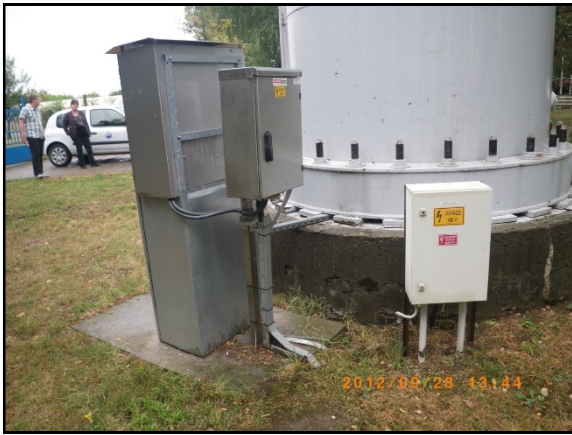
Elektromos ellátás és bejelzés

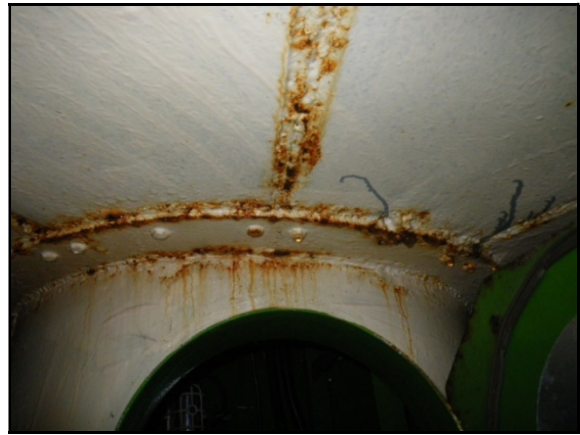
Felületi korrózió

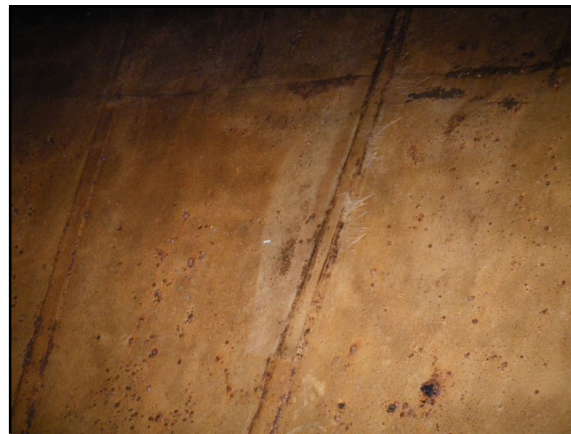
Felületi korrózió

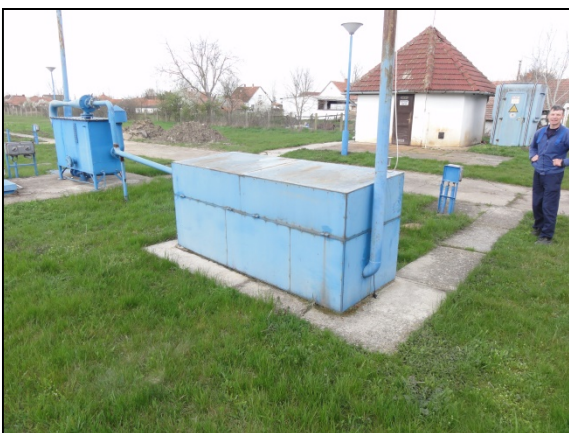
1. sz. kút és környezete

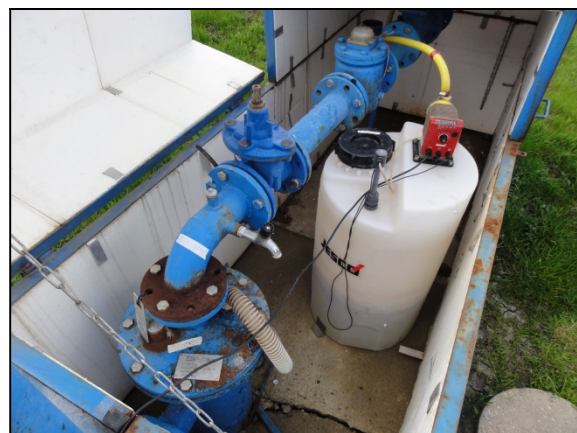
1. sz. kút gépészete

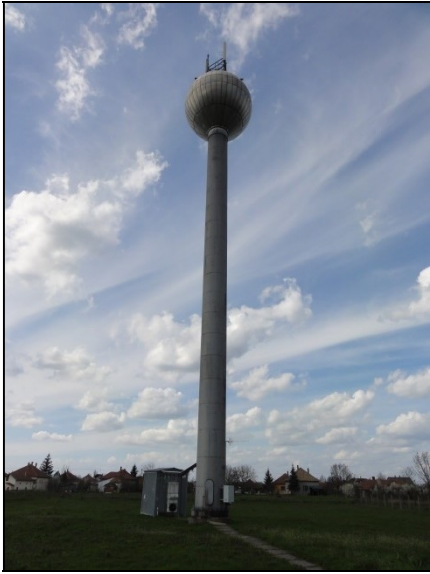
A víztorony látképe

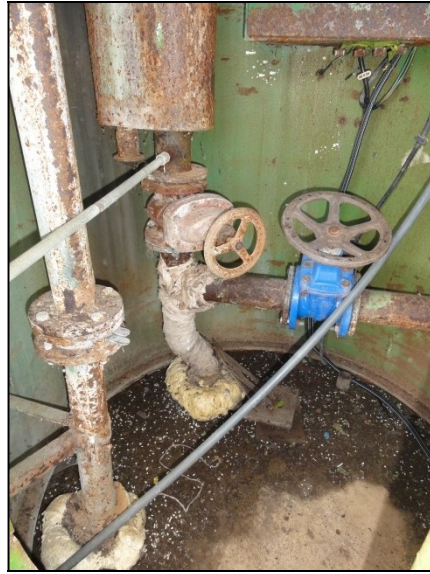
Töltő – ürítő vezeték rossz állapotban

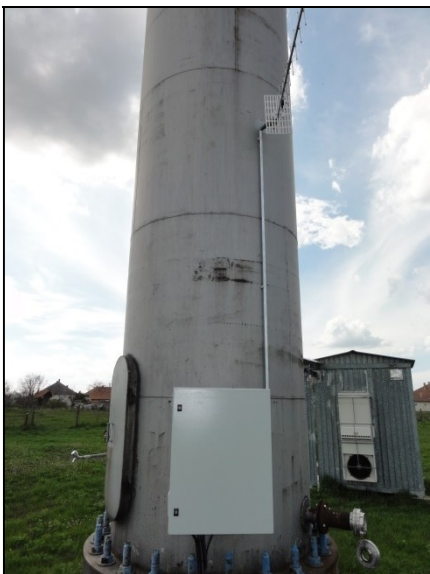
Új GSM alapú bejelzés elektromos

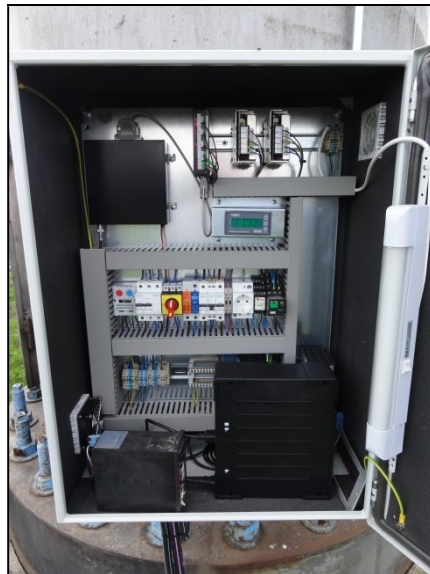
Elektromos berendezések

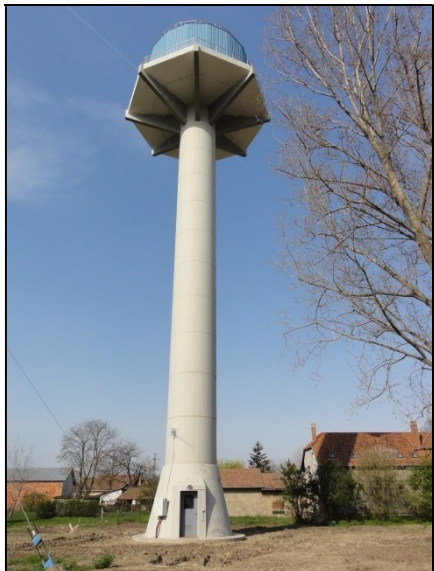
A régi 100 m<sup>3</sup> térfogatú tározó, mely a Bajcsy-Zsilinszky u. 53. szám alatt állt, ez elbontásra van ítélve. Az új víztorony az átadás után kifogástalan állapotban van.

Az új 200 m<sup>3</sup>-es víztorony látképe
