## **Közművagyon-értékelési Szakvélemény**

**„Békés megyei Ivóvízminőség-javító  
Program” elnevezésű KEOP 1.3.0/09-11-  
2012-0009 azonosító számú projekttel  
érintett ivóvízközművek  
vagyonértékelése”**

2016 december

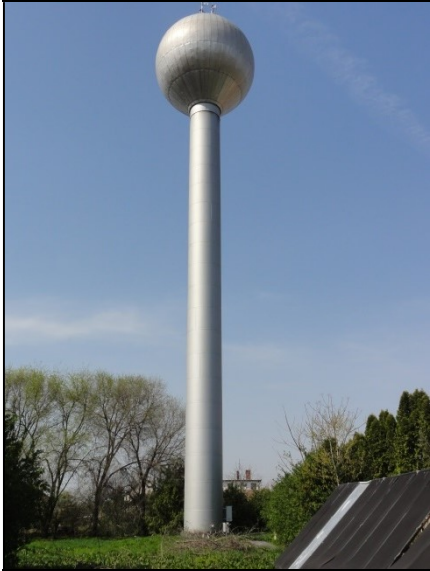
A víztorony a bejelzést kivéve felújítandó állapotban van, állagmegóvó beavatkozás nem történt rajta a közelmúltban. Átlagos állagmutatója így 29 %.

A víztorony látképe

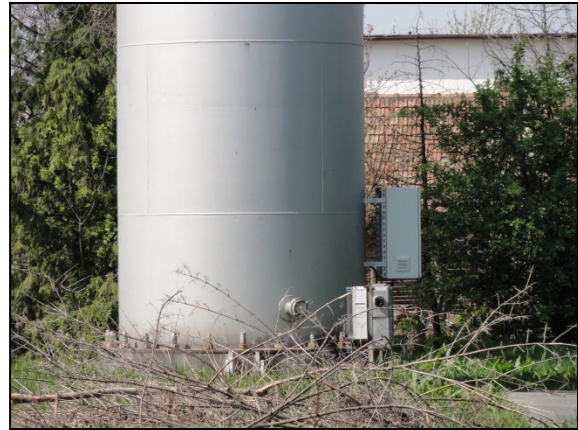
- Térfogata: 50 m<sup>3</sup>
- Anyaga: acél
- 2015-ben új GSM alapú bejelzés épült ki új elektromos szekrényvel és antennával

Új elektromos szekrény

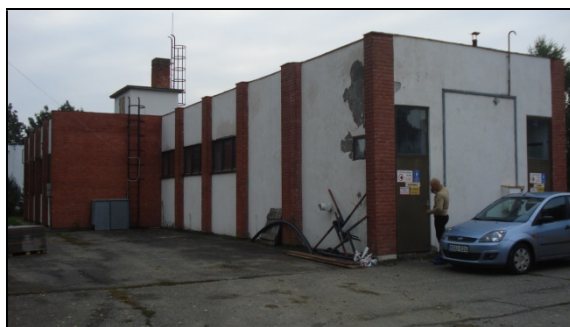
Gyomaendrőd II/A. vízműtelep nyomásfokozó

A nyomásfokozó a kezelőépületben kialakított gépteremben található. Az épület lapostetős, téglafalazatú létesítmény. Nyílászárók fából vannak. Alapos, karbantartás jellegű festést, mázolást igényel. A tetőhéjalás felújításra nem szorul. Az épület több helyiségét garázs céljára használják. Ezek ajtaján rothadás látszik. Csere indokolt. Fűtése gázüzemű kazán. Erősen elavult, de az épület funkciója nem indokol cserét. Elektromos installációja elhasználódott. HMV nincs, de néhány kézmosóhoz vízellátás és csatorna kiépült. Az épület két helyisége klórtárolásra és klóradagolásra szolgál.

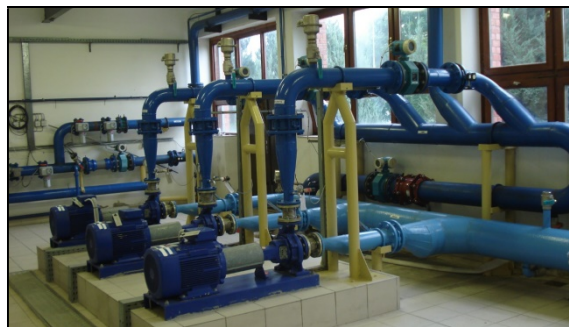
Gyomaendrőd II/A. vízműtelep gépterem

Amint a képen látszik a gépészeti berendezések – amelyek 2000-ben lettek átadva – teljesen épek. KEOP beruházás keretében két szivattyú cseréje történik meg a hozzá tartozó szűkítőkkal és kompenzátorokkal.

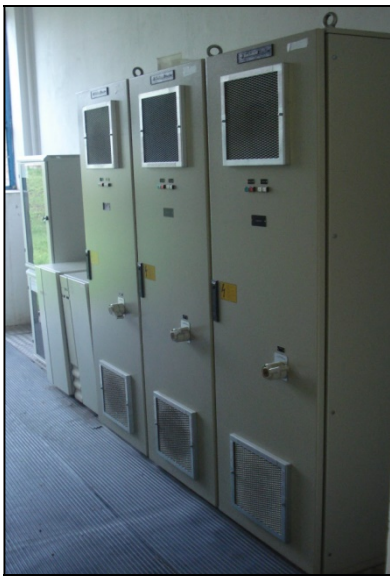
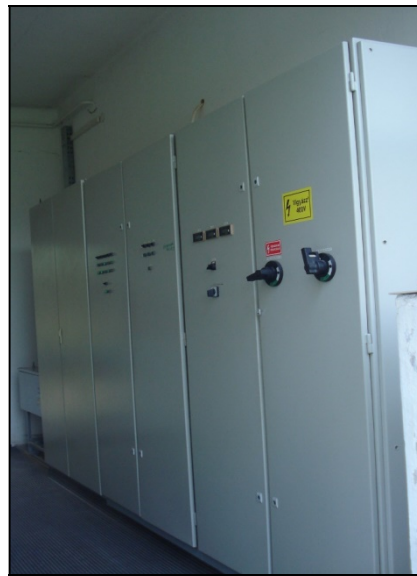
Gyomaendrőd II/vízműtelep nyomásfokozó kapcsolószekrény

Az épületben, külön helyiségben helyezkedik el a telep kapcsolószekrénye. Benne termikus motorvédelem, lágyindítás kapcsolói, telepi főkapcsoló, fázisjavítás, a távvezérlés folyamatirányítási egységei. PLC. Az épületben helyi irányításra lehetőséget biztosító számítógép nincs. Villamos szerelés megfelelő állapotú. Az új szivattyúk esetében teljesen új.

Az épület természetesen villámvédelemmel, EPH-val ellátott.. Minden elektromos és folyamatirányító berendezés a létesítés korának, tehát 2000. évnek megfelelő színvonalú. Koruk ellenére állagmutatójuk 50 %-ra tehető, köszönhetően a gondos karbantartásnak és a folyamatos ellenőrzésnek.

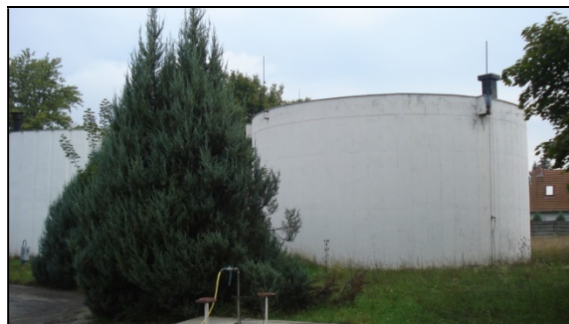
2 db 500 m<sup>3</sup>-es víztároló

Szintérzékelés, vezetékkel a gépházba bekötve. Nincs rá panasz.

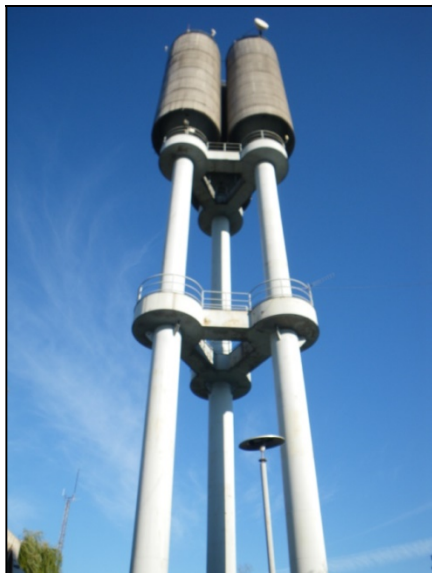
A tároló víztere 2011-ben felújításra került. Egyéb felújítás elvégzésére nem került sor. A víztér állapota – a felújításnak megfelelően - jó, a torony orsóterében lévő vezetékek, csökötések és szerelvényeik rozsdásodnak. A torony külső felülete enyhén rozsdás.

A víztorony látképe

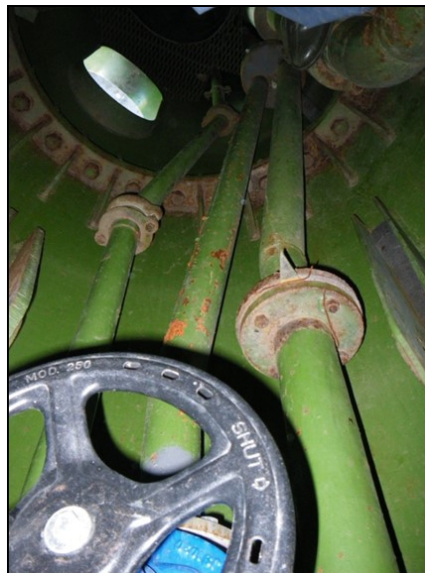
A szerelvények és csővezetékek megfelelően működnek. A víztér újszerű, a torony többi része korának megfelelő állapotú.

Víztorony gépészet

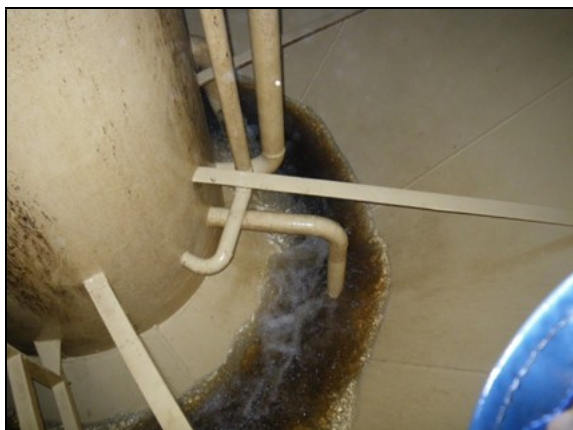
Víztér

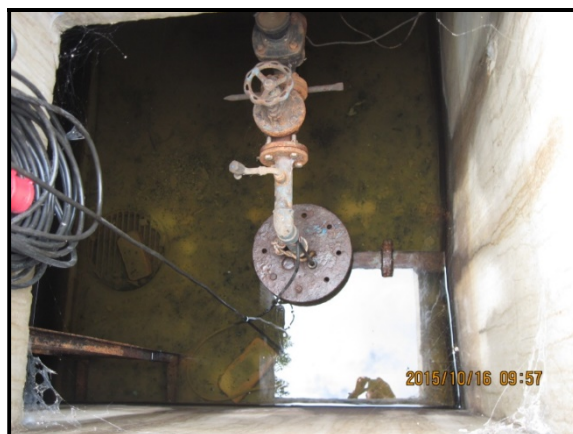
Nagylapos 1. sz. kút gépészet

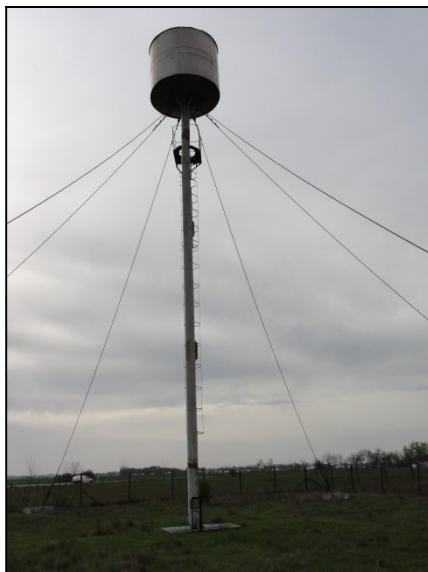
A víztorony állapotát tekintve leromlott, felújítást igényel.

A víztorony látképe

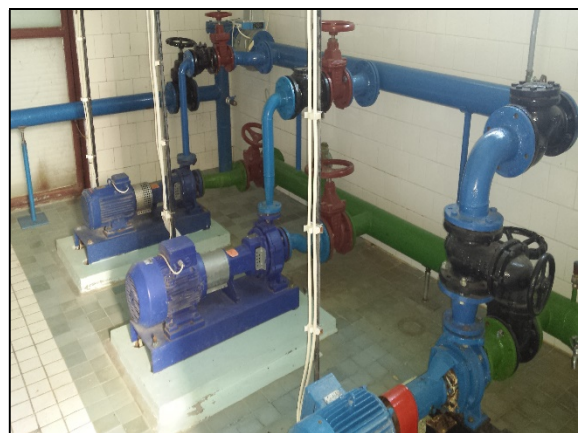
IV.sz. vízműtelep - Gépészet

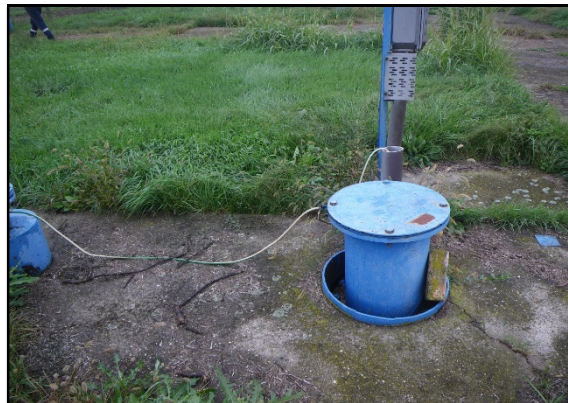
A kút szabványos, szigetelt, kútfej-szerelvényezéssel ellátott billenthető lemezházban létesített. Kialakítása terepszint feletti. A kitermelhető víz rétegvíz II. oszt. vízminőségi kategóriájú. A kútfej-szerelvény nem korrodált.

2. sz. kút gépészeti

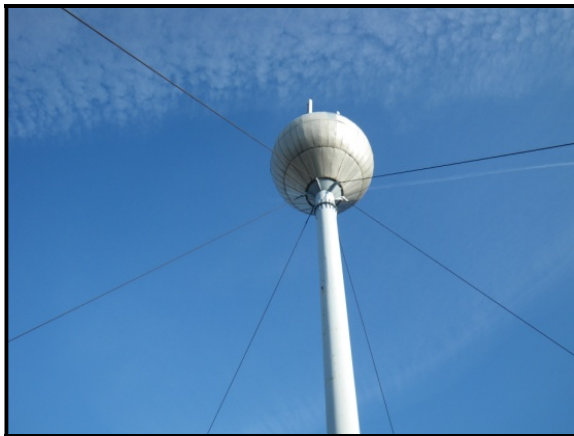
A víztorony látképe

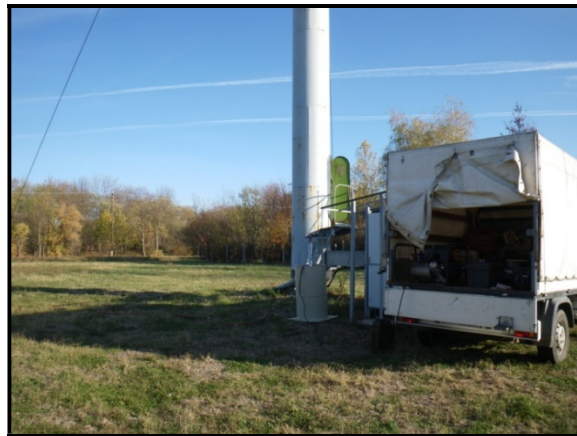
Toronyzár

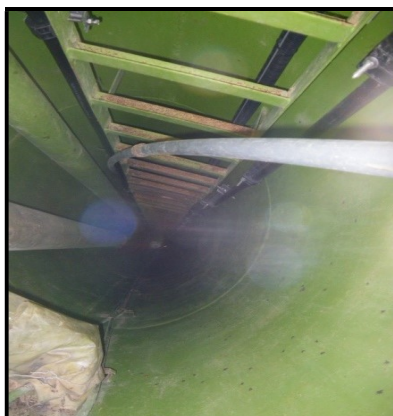
Hágcsó a vízterbe

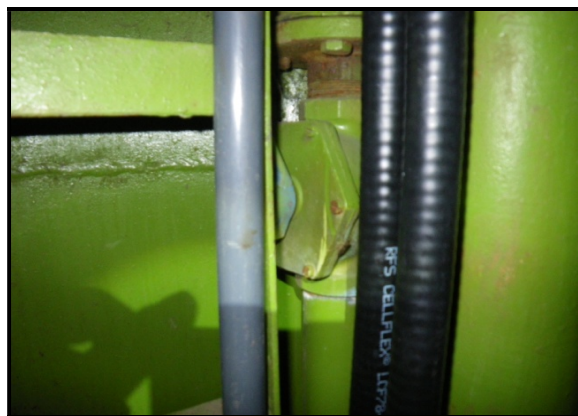
Töltő és ürítő vezeték

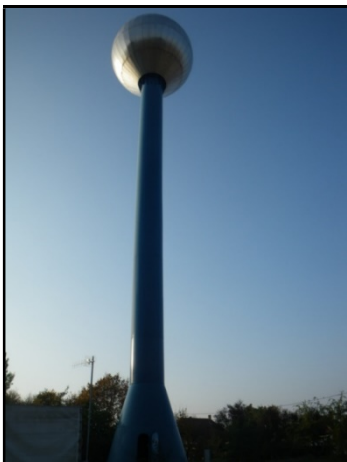
A víztorony látképe

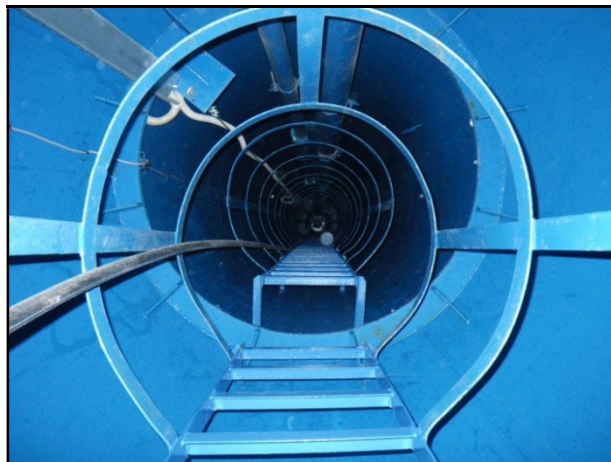
Hágcsó a víztérbe

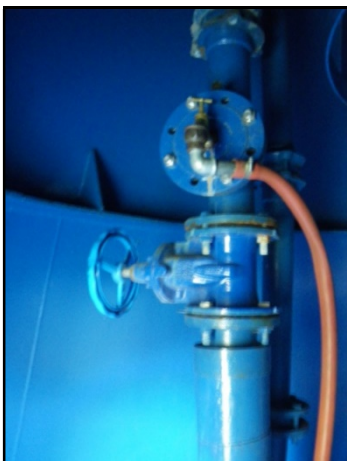
Töltő – ürítő vezeték

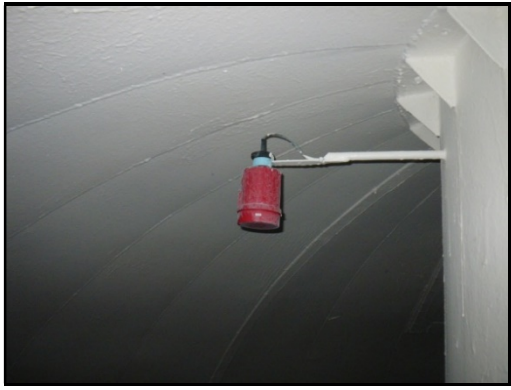
Ultrahangos szintérzékelő

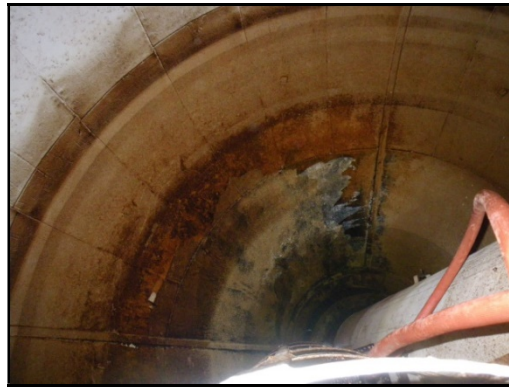
Víztér

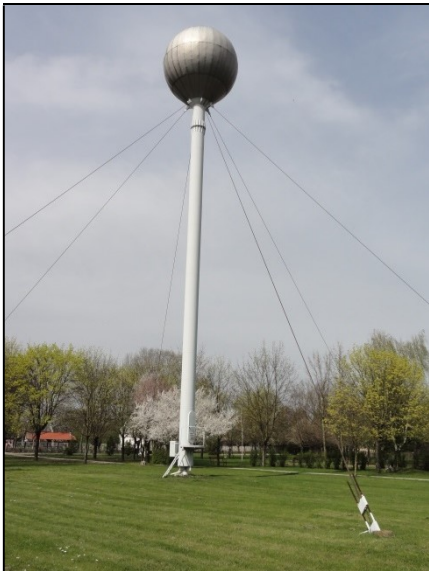
A víztorony látképe

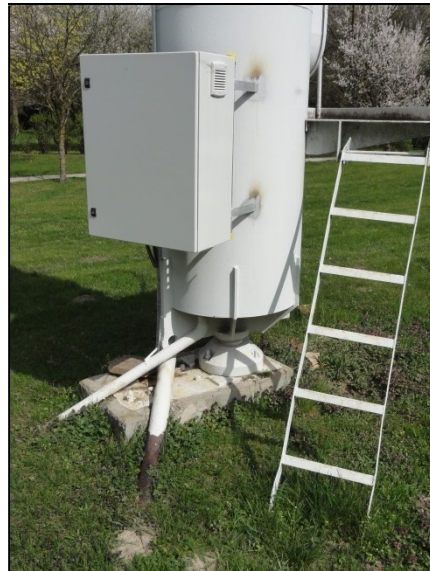
Új elektromos szekrény

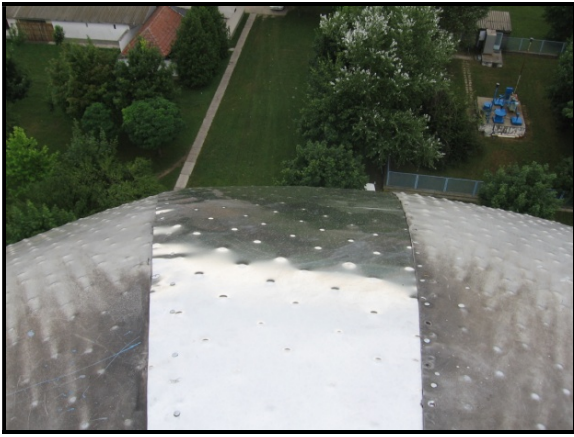
Víztorony külső felületének szigetelése

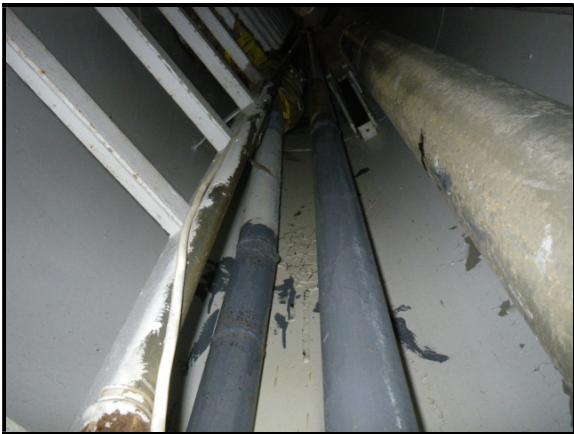
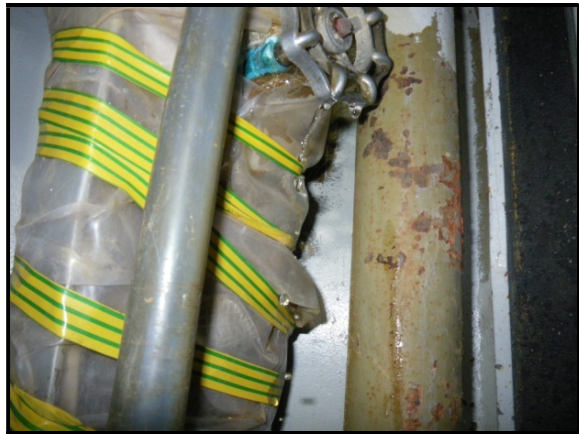
Töltő-ürítő vezeték

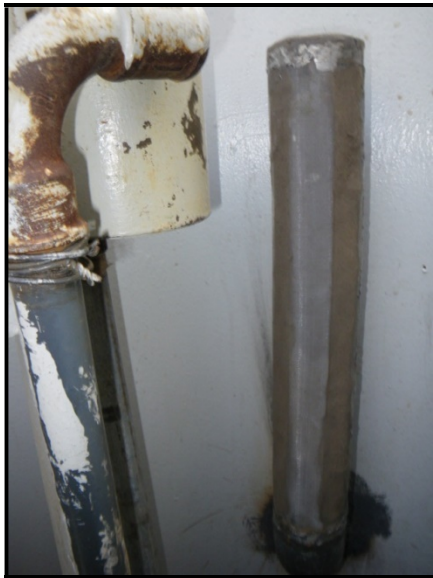
Szerelvények

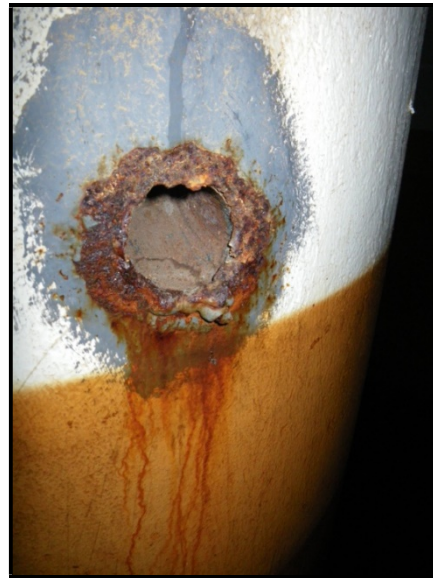
Szerelvény korrózió

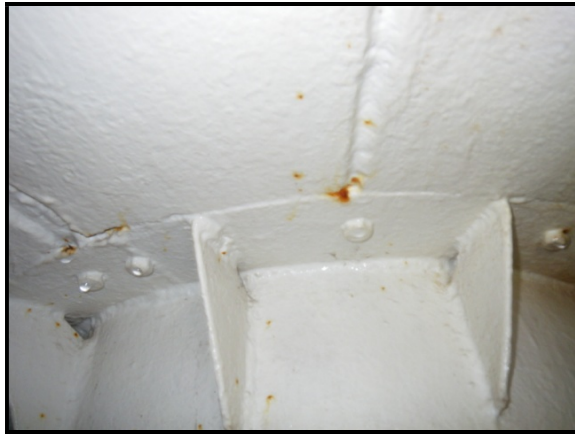
Felületi korrózió

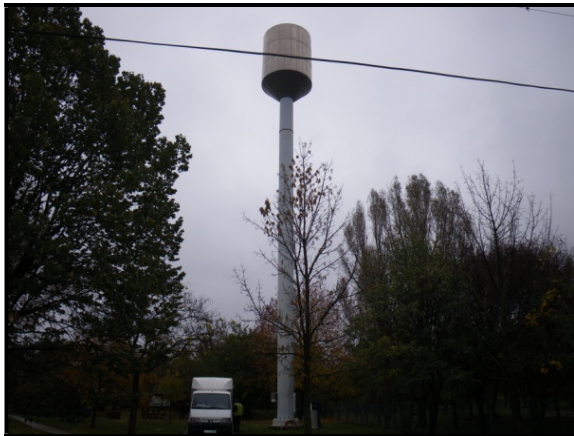
Víztorony látképe

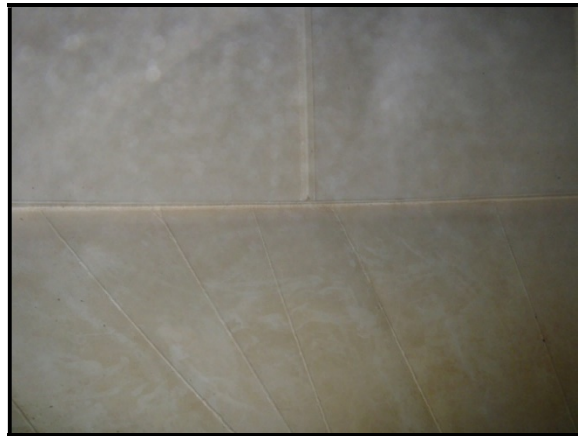
Felületi kezelés

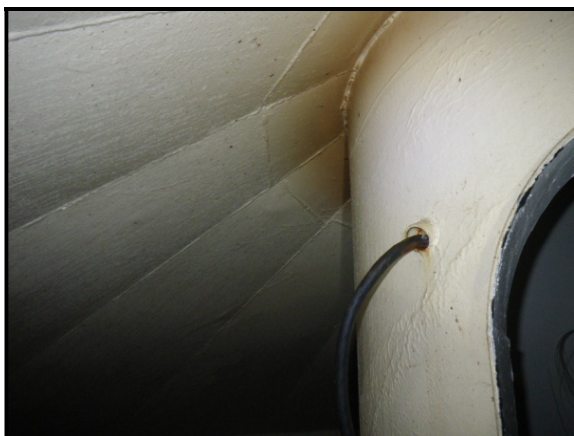
Víztér belülről

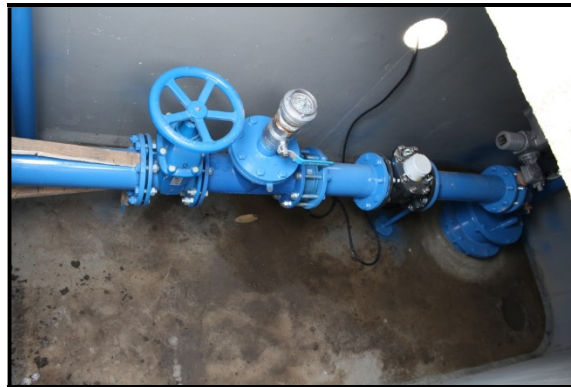
T-1/2 sz. kút gépészete

A kút építészeti állapota korának megfelelő, állagmutatója **100%**-osnak tekinthető, gépészeti állagmutatója **100%**-os értékkel bír. A kútfej szerelvények nem korrodáltak, funkciójukat ellátják.

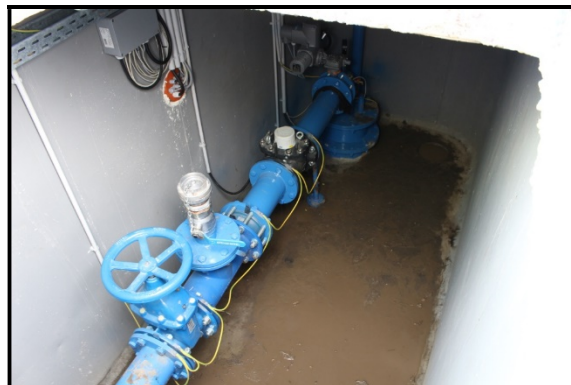
T 2/1-es sz. kút gépészete

A kút építészeti állapota korának megfelelő, állagmutatója **100%**-osnak tekinthető, gépészeti állagmutatója **100%**-os értékkel bír. A kútfej szerelvények nem korrodáltak, funkciójukat ellátják.

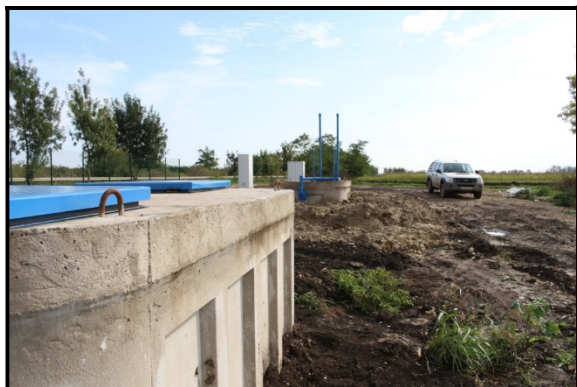
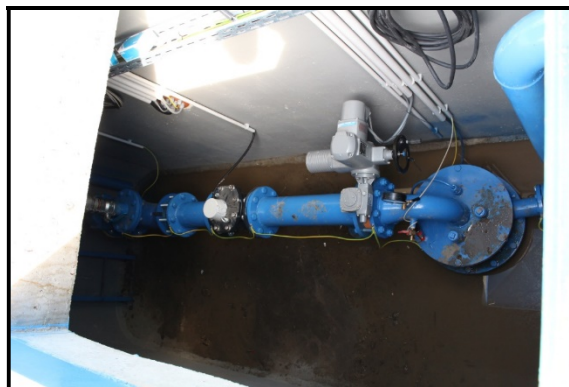
A kút építészeti állapota korának megfelelő, állagmutatója **100%**-osnak tekinthető, gépészeti állagmutatója **100%**-os értékkel bír. A kútfej szerelvények nem korrodáltak, funkciójukat ellátják.

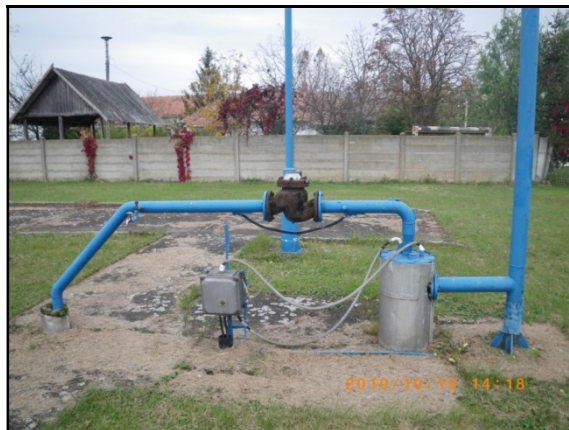
2. sz. kút gépészete

még be tudják tölteni funkciójukat, a későbbiekben felújításra szorulnának Az 2. sz. kút átlagos állagmutatója korának köszönhetően 44 %.

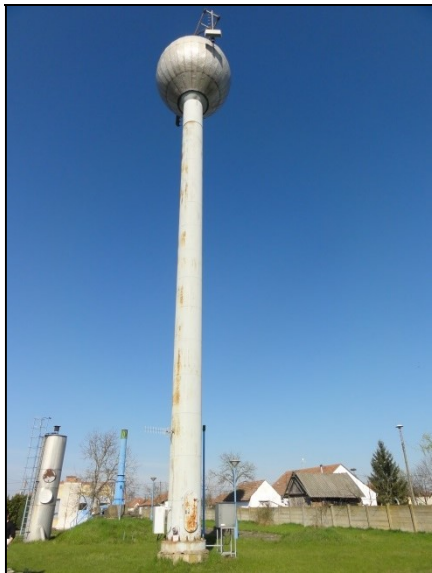
A víztorony látképe

A víztorony szerkezete és gépészete korának megfelelő állapotban van, felújítandó. Az új bejelző rendszer az átadást követően kifogástalan állapotú.

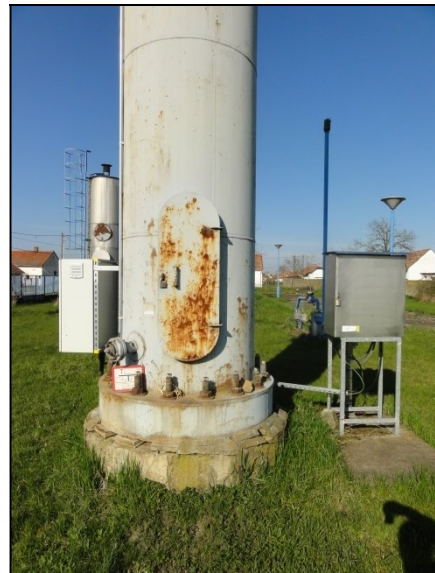
Bebúvó nyílás felületi korróziója

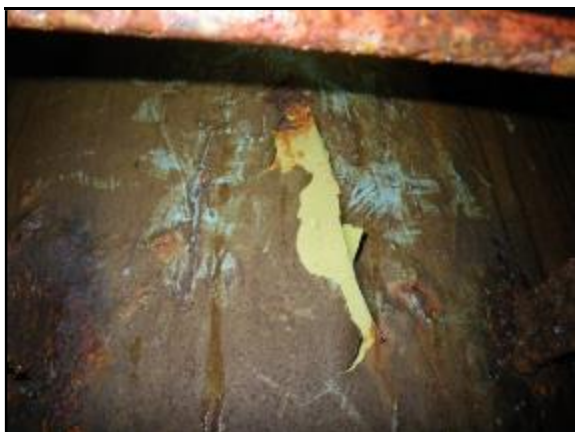
Felületi korrózió

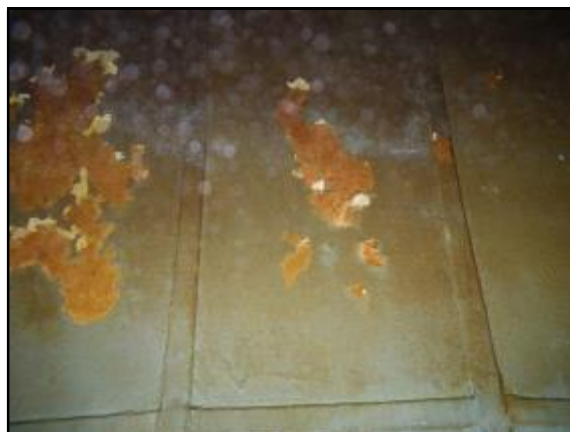
Felületi korrózió

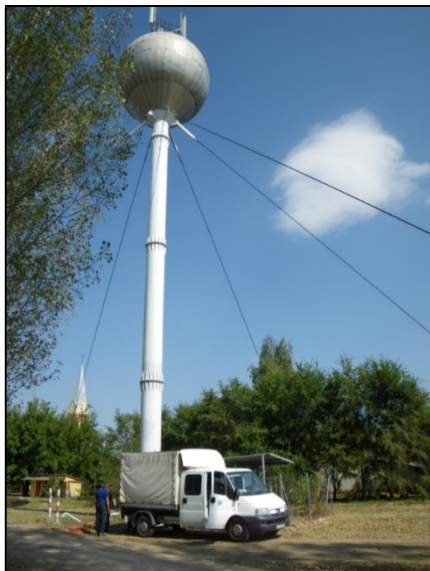
A víztorony felújítására 2008-ban került sor. Ekkor elvégezték a víztér, a toronytörzs és az orsótér felújítását, festését. Az 5 éves garanciális hibajavítás 2012-ben fejeződött be, ekkor a víztérben lévő létra és egyéb víztéri részek újrafestésére került sor. A víztorony állapota újszerű. A víztér képei tisztítás előtti állapotot mutatnak.

A víztorony látképe

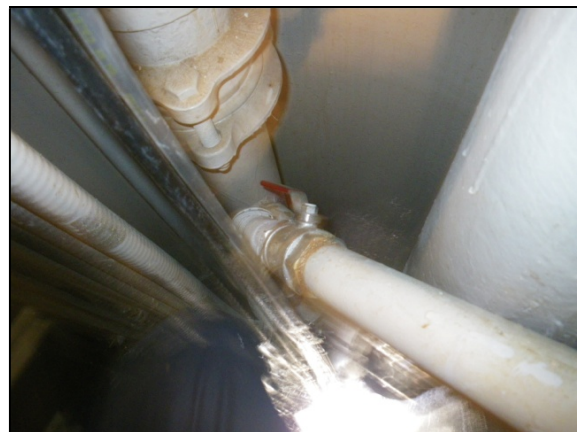
A szerelvények és csővezetékek megfelelően működnek.

Töltő és ürítő vezeték

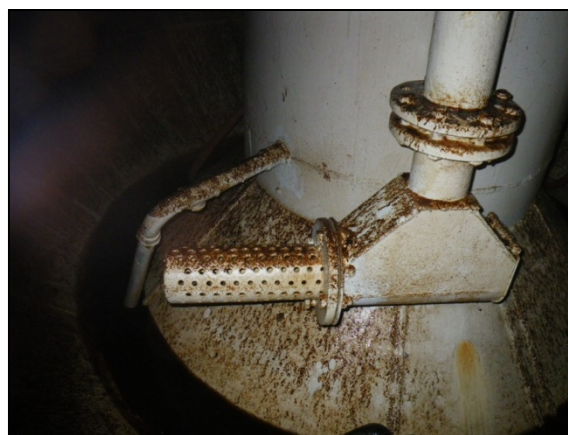
Víztér

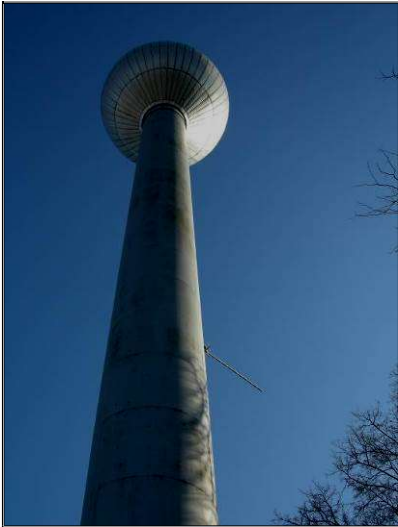
A víztorony korának megfelelő állapotban van. Szerkezetileg stabil. Felülete rozsdásodott, a gépészeti szerelvények nagyrésze rozsdás, de működését ez nem befolyásolja. Az elektromos irányítástechnika jó állapotú. A hypo adagolás megfelelően működik, a vegyszeradagoló szivattyú megfelelő állapotban van. A vezetékek a torony szárában szintén rozsdásak. A hidroglóbusz összeségében közepes állapotban van.

Hidroglóbusz

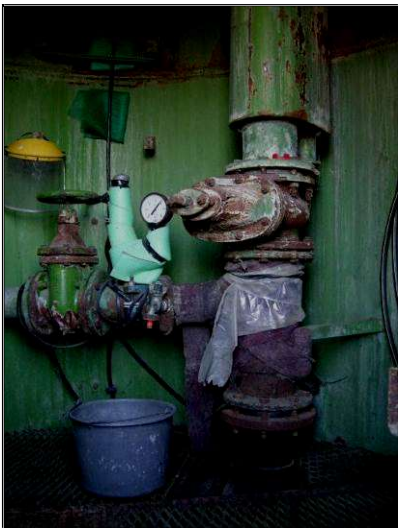
Hidroglóbusz - Gépészet

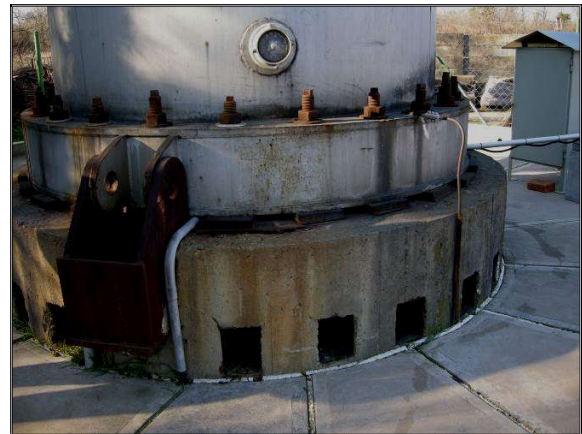
Hidroglóbusz - Talapzat

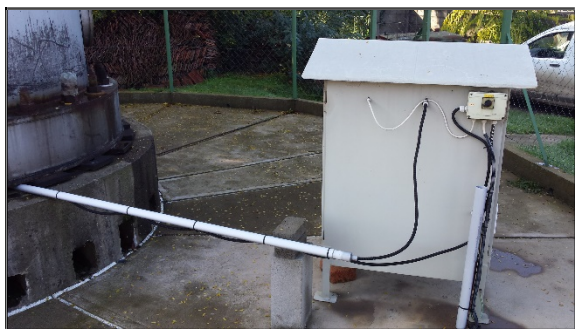
Hidroglóbusz - Irányítástechnika

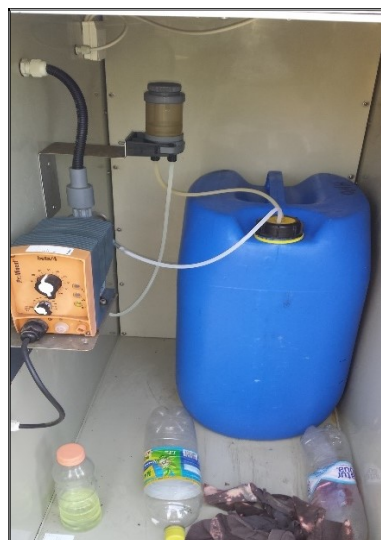
Hidroglóbusz - Fertőtlenítés

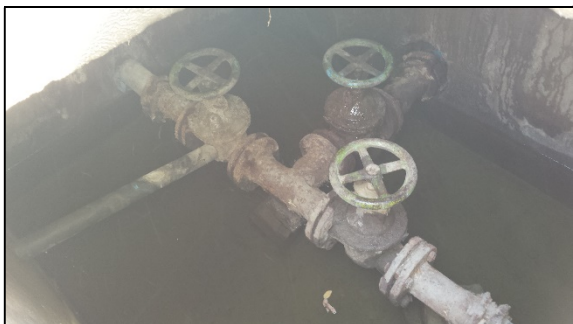
Közkifolyó – Akna – Zrínyi utca

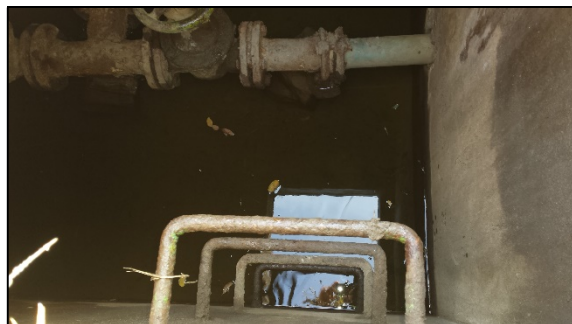
Közkifolyó –Hágeső

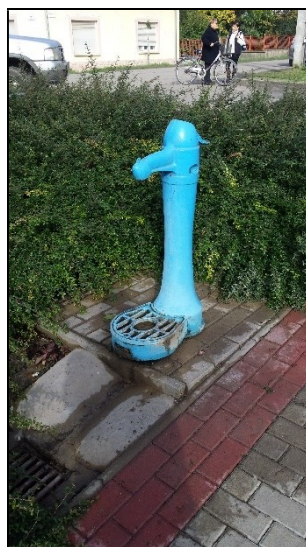
Közkifolyó – Piac tér

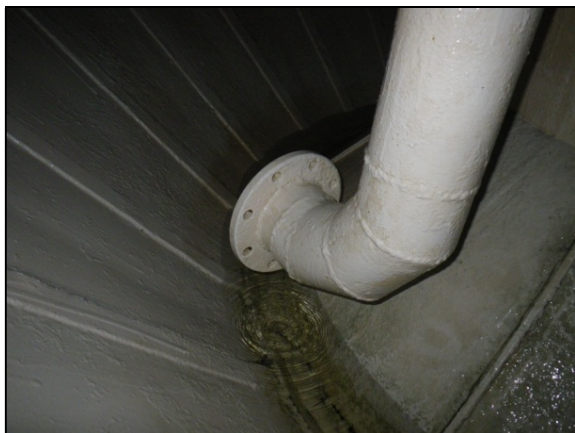
Víztér

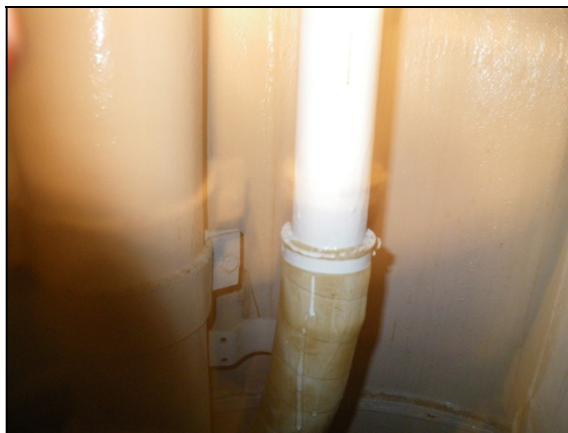
Töltő ürítő vezeték

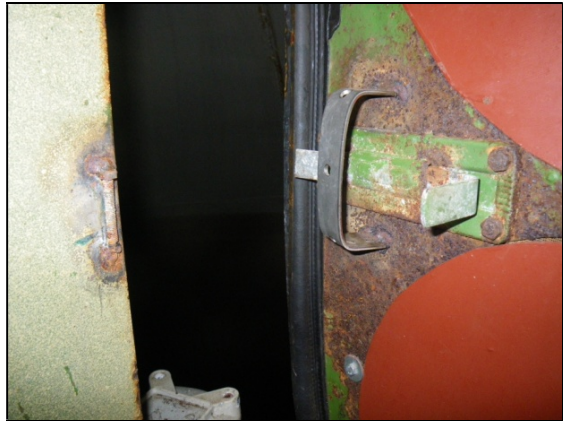
Felületi korrózió

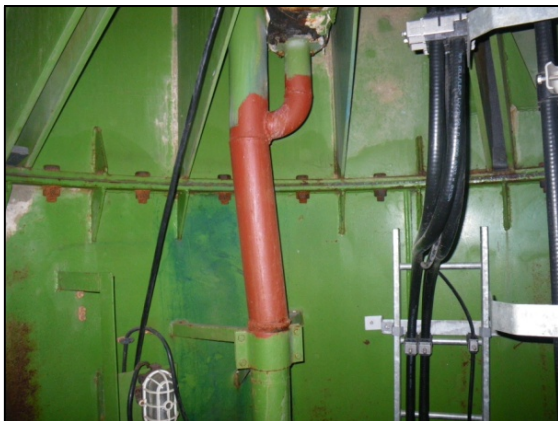
Töltő – ürítő vezeték

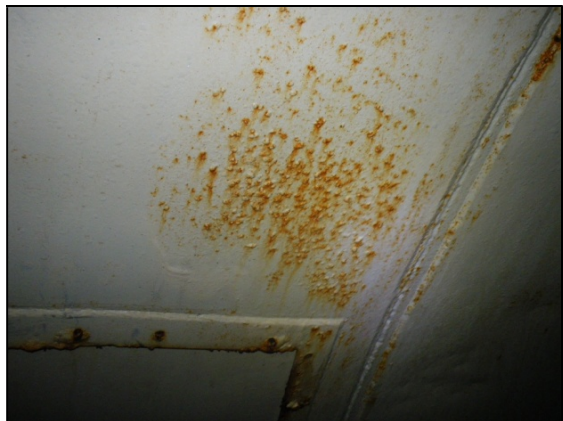
Felületi korrózió

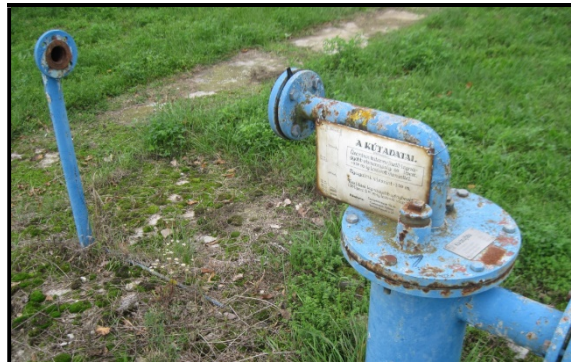
A kút szabványos kútfejkiképzéssel rendelkezik, kialakítása terepszint feletti. A kútfej szerelvények korrodáltak, de feladatukat ellátják.

1. sz. kút kútfej

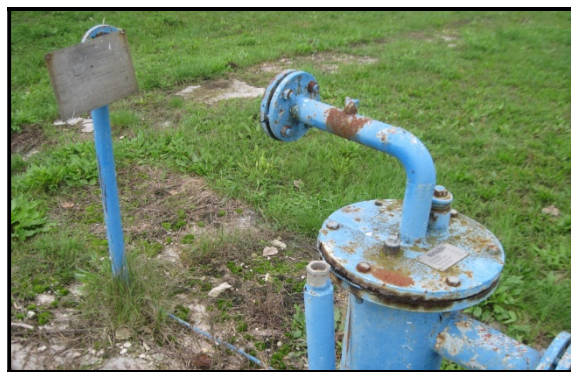
2. sz. kút kútfej

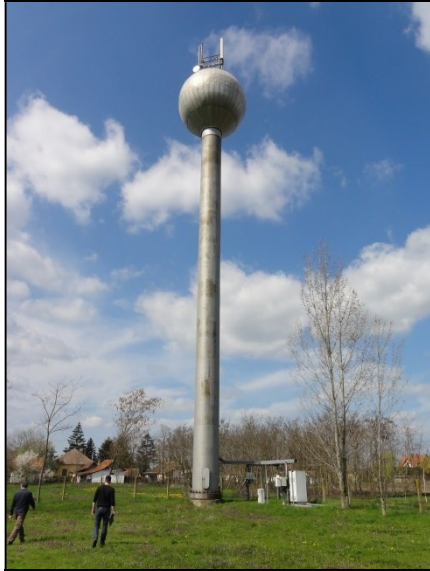
A torony gépészete erősen korrodált állapotban van, a felületi kiképzése közepes állapotúnak tekinthető. Gazdaságosan felújítható.

A víztorony látképe

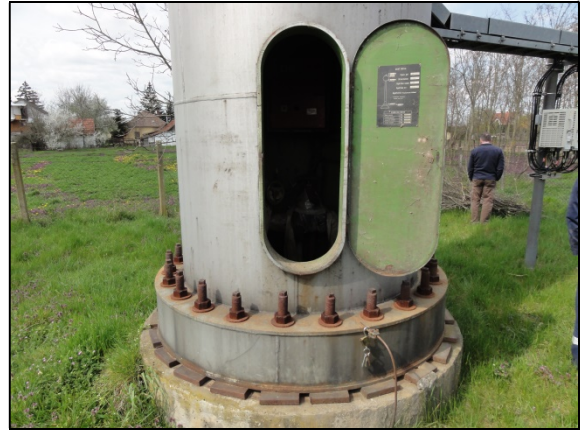
Bebúvó nyílás

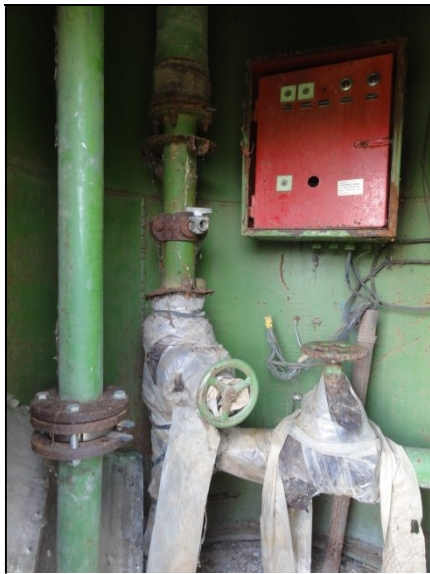
Töltő-ürítő vezeték

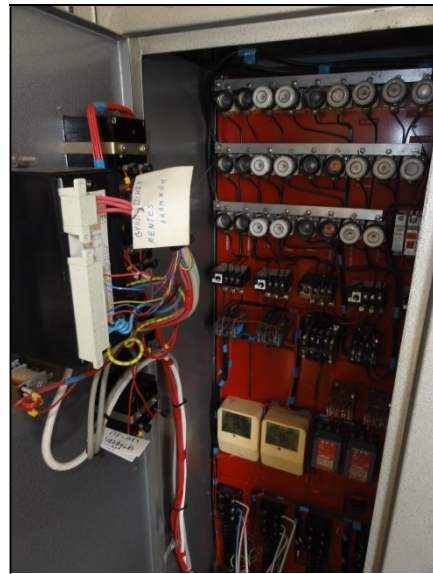
Elektromos ellátás, bejelzés az üzemem kívüli gépházban

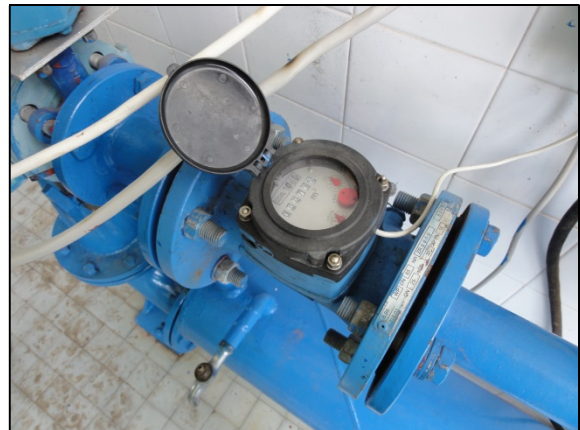
DN65 Átfolyásmérő berendezés

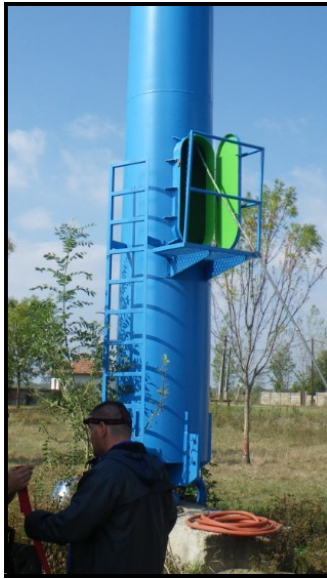
Toronyszár

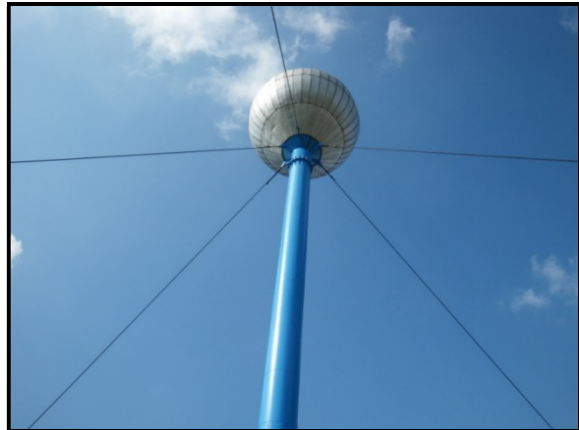
A víztorony látképe

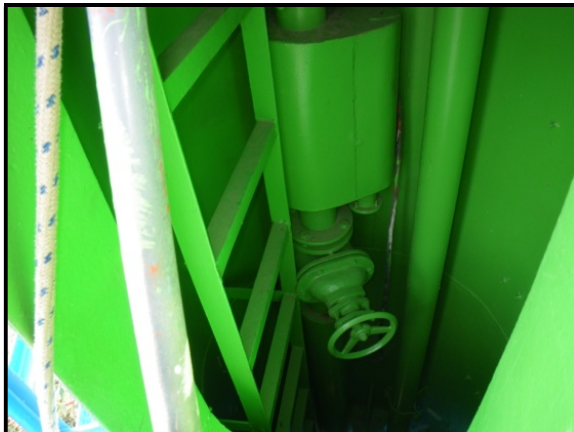
Víztorony gépészete

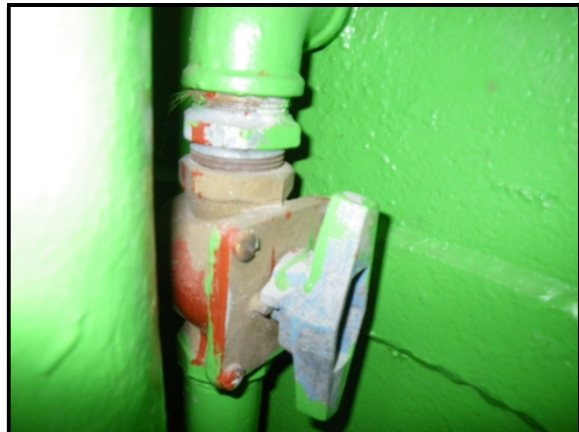
Elzáró szerelvény

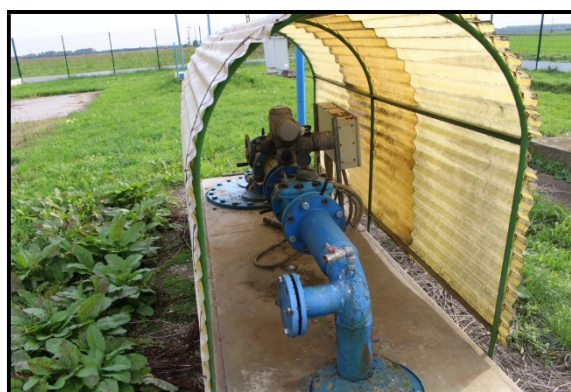
T-1/2. sz. kút gépészete és felépítménye

A kút villamos állagmutatója: **10%**

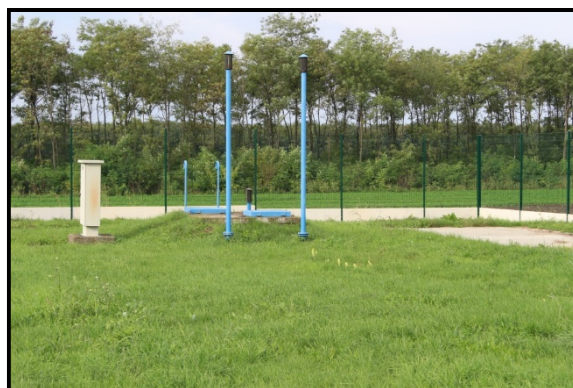
T-1/1. sz. kút kialakítása

A kútcsoport 1-es számú tagja a K-37 kataszteri számot kapta. A kút behomokolt, emiatt üzemelésből kivont, tartalék státuszú. A kút talpmélysége 484 méter.

A kút építészeti állapota korának megfelelő, állagmutatója **40%**-osnak tekinthető, gépészeti állagmutatója **10%**-os értékkel bír. A kútfej szerelvények enyhén korrodáltak, azonban funkciójukat ellátják.

A kút villamos állagmutatója: **10%**

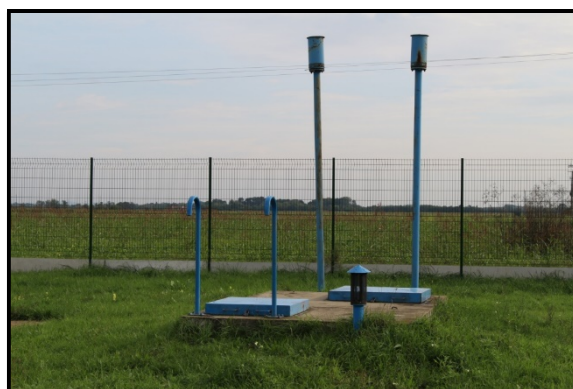
T-1/3. sz. kút kialakítása

A kút építészeti állapota korának megfelelő, állagmutatója **42%**-osnak tekinthető, gépészeti állagmutatója **20%**-os értékkel bír. A kútfej szerelvények enyhén korrodáltak, funkciójukat ellátják.

A kút villamos állagmutatója: **10%**

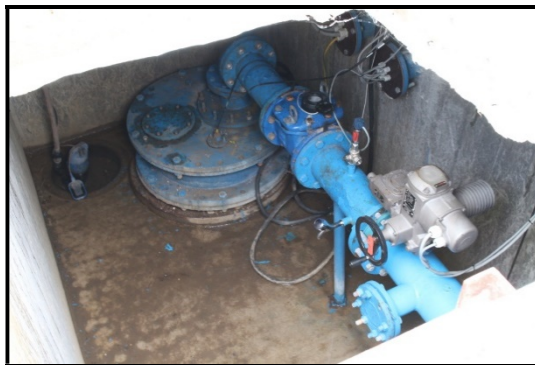
T-1/4. sz. kút gépészete

A kút építészeti állapota korának megfelelő, állagmutatója **42%**-osnak tekinthető, gépészeti állagmutatója **20%**-os értékkel bír. A kútfej szerelvények enyhén korrodáltak, funkciójukat ellátják.

A kút villamos állagmutatója: **10%**

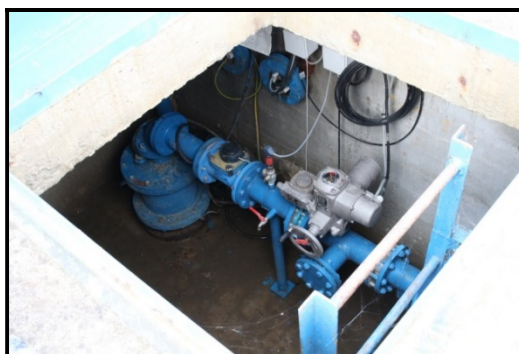
T-2/1. sz. kút gépészete

A kút villamos állagmutatója: **10%**

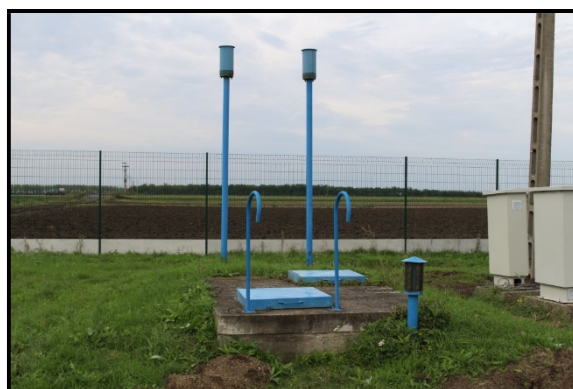
T-2/2. sz. kút kialakítása

A kút villamos állagmutatója: **10%**

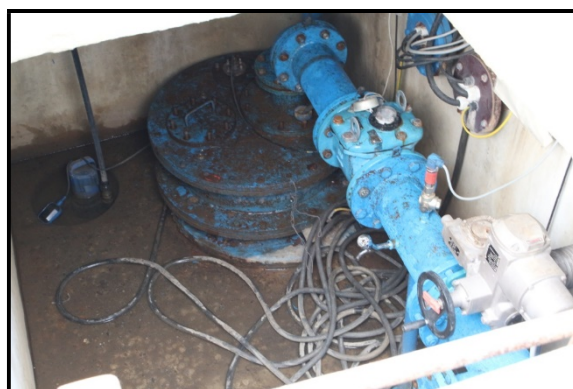
T-2/3. sz. kút gépészete

A kút villamos állagmutatója: **10%**

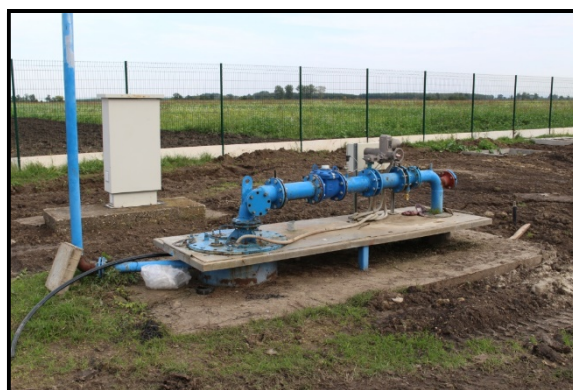
T-2/4. sz. kút gépészete

A kút villamos állagmutatója: **10%**

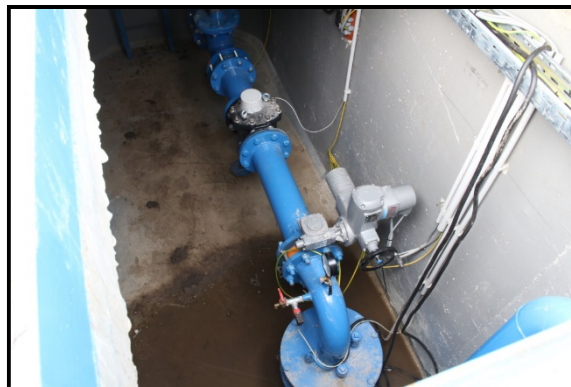
T-2/2-A sz. kút gépészete

A kút villamos állagmutatója: **100%**

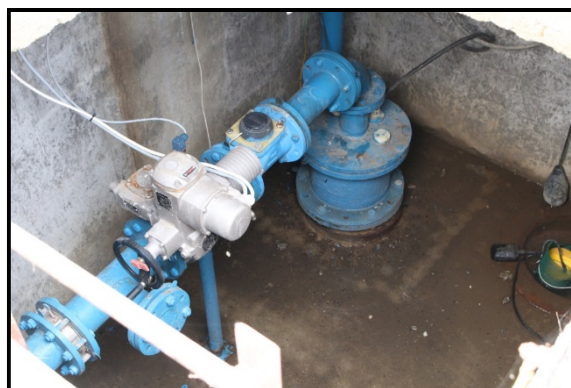
T-3/1 + sz. kút gépészete

A kút villamos állagmutatója: **10%**

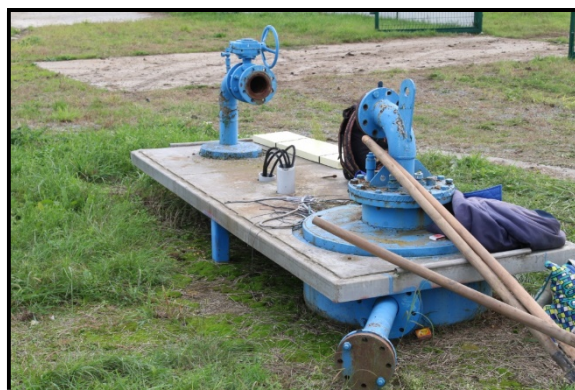
T-3/2. sz. kút kialakítása

A kút villamos állagmutatója: **10%**

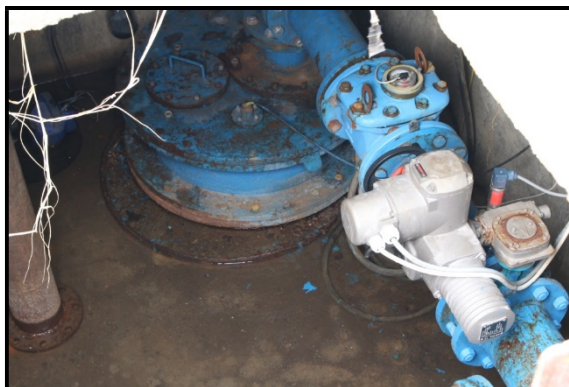
T-3/3. sz. kút gépészete

A kút villamos állagmutatója: **10%**

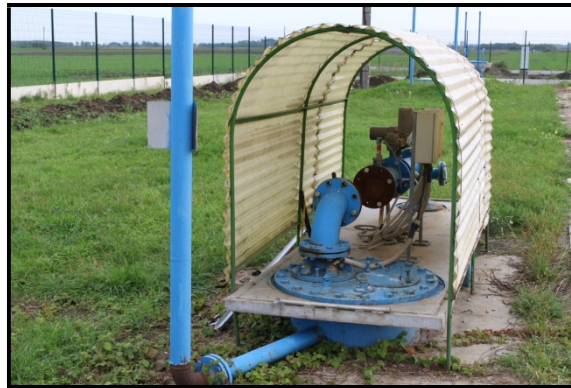
T-3/4. sz. kút gépészete és felépítménye

A kút villamos állagmutatója: **10%**

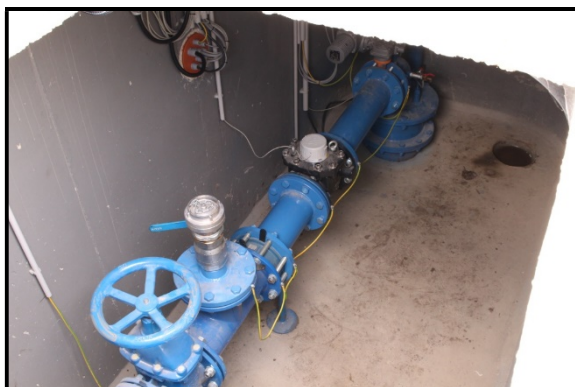
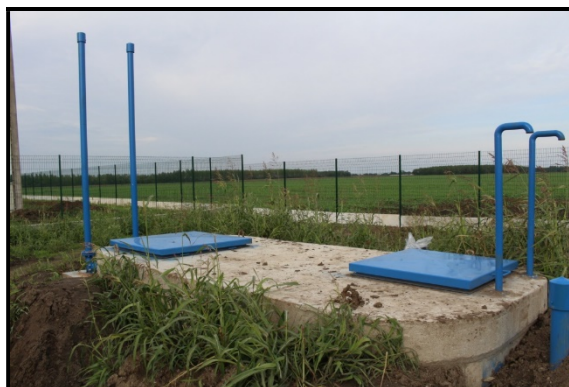
T-3/2-A sz. kút gépészete

A kút építészeti állapota korának megfelelő, állagmutatója **100%**-osnak tekinthető, gépészeti állagmutatója **100%**-os értékkel bír. A kútfej szerelvények nem korrodáltak, funkciójukat ellátják. A kút villamos állagmutatója: **100%**

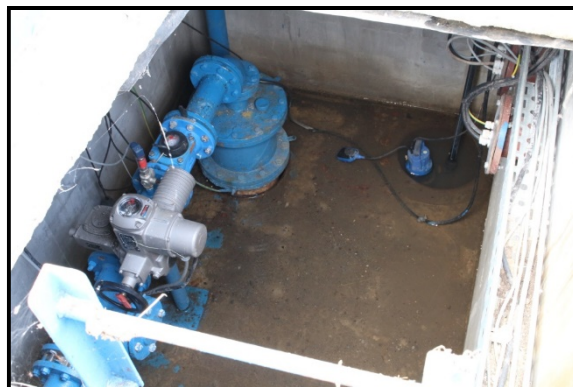
T-4/2+ sz. kút gépészete

A kút építészeti állapota korának megfelelő, állagmutatója **40%**-osnak tekinthető, gépészeti állagmutatója **20%**-os értékkel bír. A kútfej szerelvények enyhén korrodáltak, funkciójukat ellátják. A kút villamos állagmutatója: **10%**

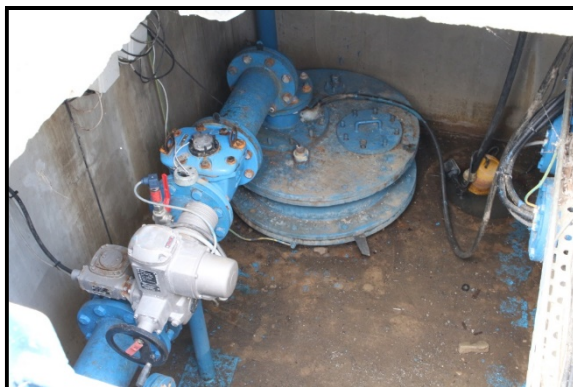
T-4/3+ sz. kút gépészete

A kút villamos állagmutatója: **10%**

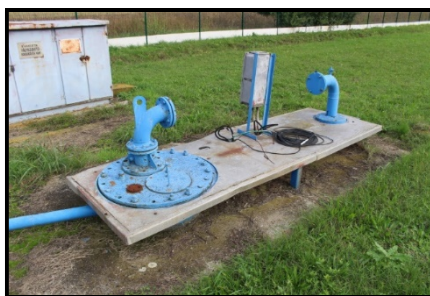
T-4/4. sz. kút kialakítása

A kútfej leszerelésre került. A kút építészeti állapota korának megfelelő, állagmutatója **40%**-osnak tekinthető, gépészeti állagmutatója **10%**-os értékkel bír. A kútfej szerelvények enyhén korrodáltak. A kút villamos állagmutatója: **10%**

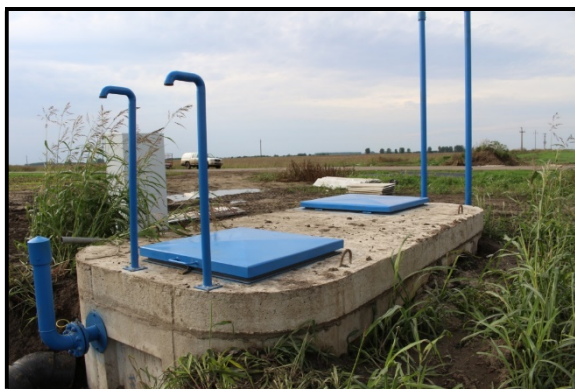
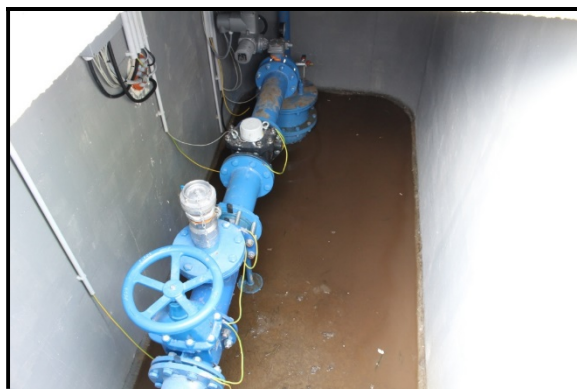
T-4/2-A sz. kút felépítménye

A kút villamos állagmutatója: **100%**

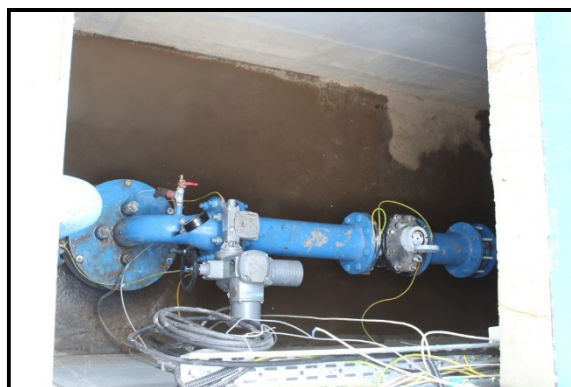
T-7/1-A sz. kút gépészete

A kút villamos állagmutatója: **100%**
