## **Közművagyon-értékelési Szakvélemény**

**„Békés megyei Ivóvízminőség-javító  
Program” elnevezésű KEOP 1.3.0/09-11-  
2012-0009 azonosító számú projekttel  
érintett ivóvízközművek  
vagyonértékelése”**

2016 december

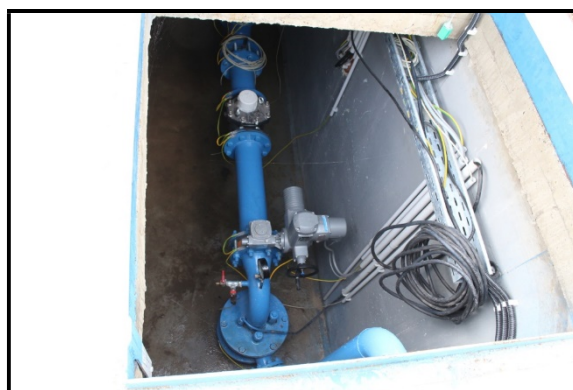
T-7/2-A sz. kút gépészete

A kút villamos állagmutatója: **100%**

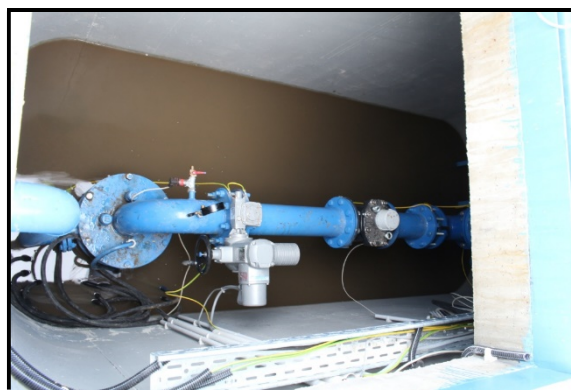
T-8/1-A sz. kút gépészete

A kút villamos állagmutatója: **100%**

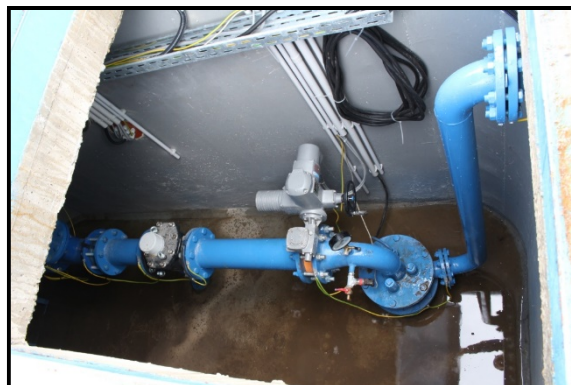
T-8/2-A sz. kút gépészete

A kút villamos állagmutatója: **100%**

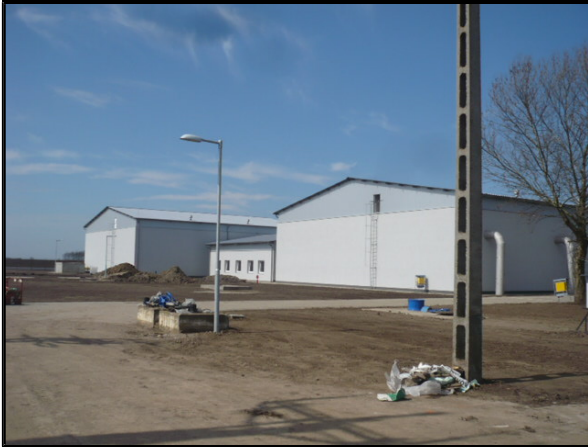
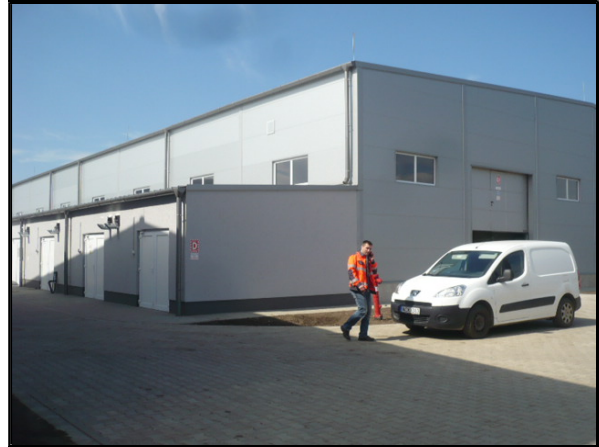
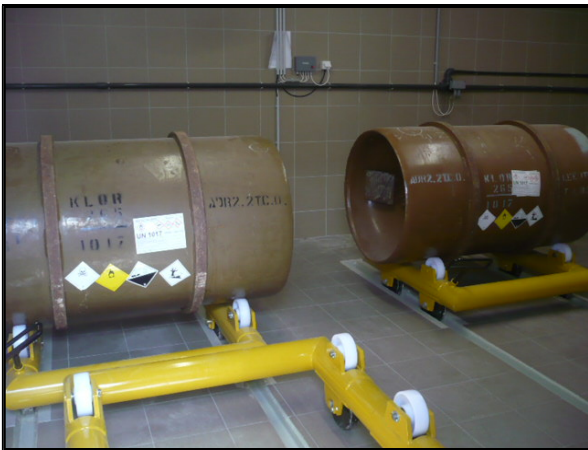
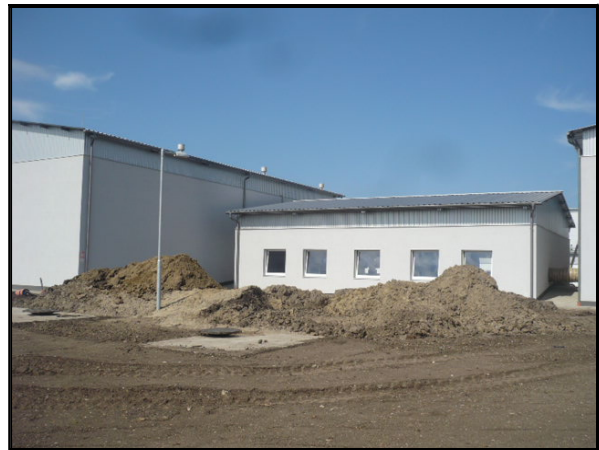
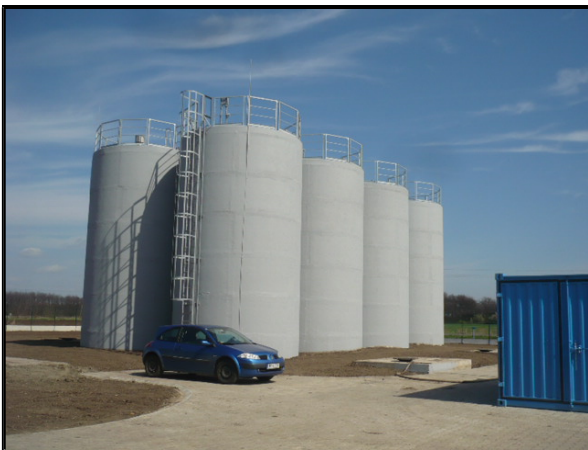
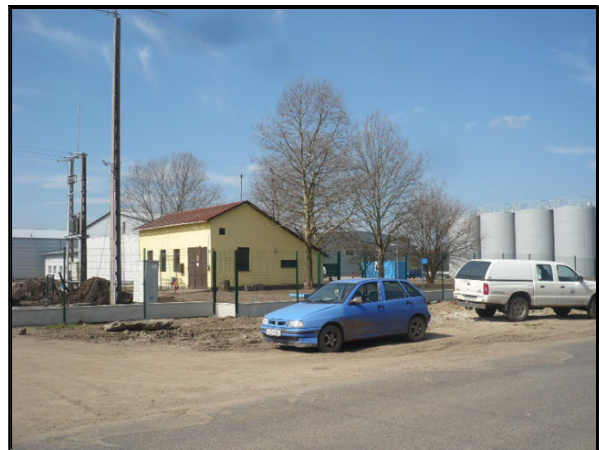
A regionális rendszer elemeként kialakított nyersvíz-és vízmű telep létesítmények műszaki állapota 100 %. A korábbi létesítményből megmaradó tolózárokna és raktárépület korának megfelelő, 50%-os műszaki állapotban van.

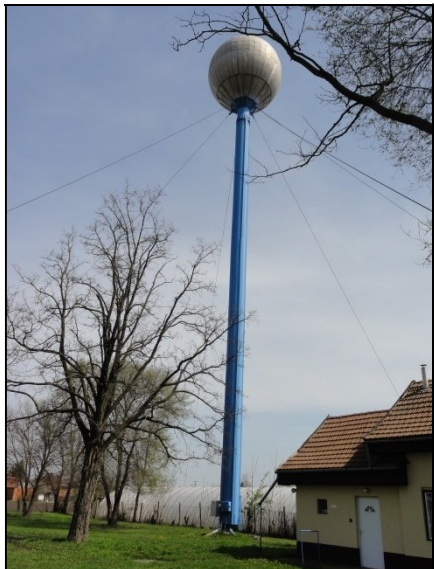
A víztorony a bejelzést kivéve felújítandó állapotban van, állagmegóvó beavatkozás nem történt rajta a közelmúltban. Átlagos állagmutatója így 70 %.

A víztorony látképe

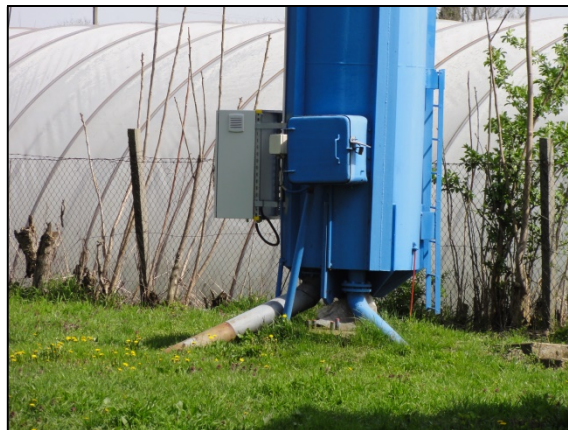
Új GSM alapú bejelzés elektromos  
szekrénye

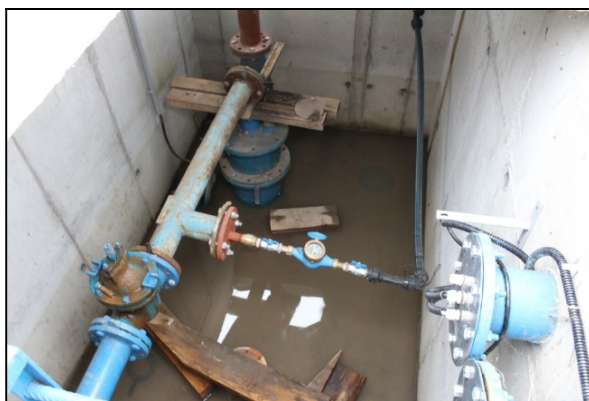
A kút villamos állagmutatója: **10%**

I/1. sz. kút gépészete

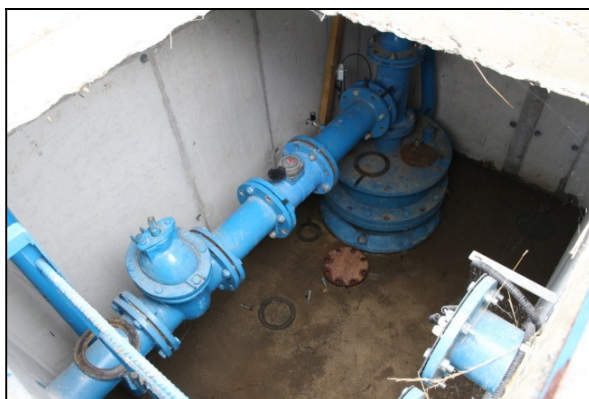
A kút villamos állagmutatója: **10%**

I/3. sz. kút gépészete

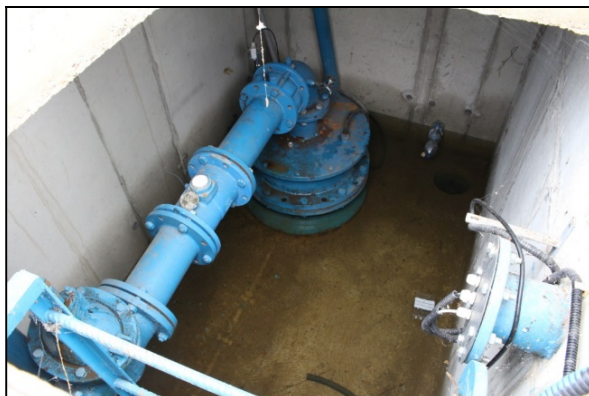
A kút villamos állagmutatója: **10%**

I/4. sz. kút gépészete

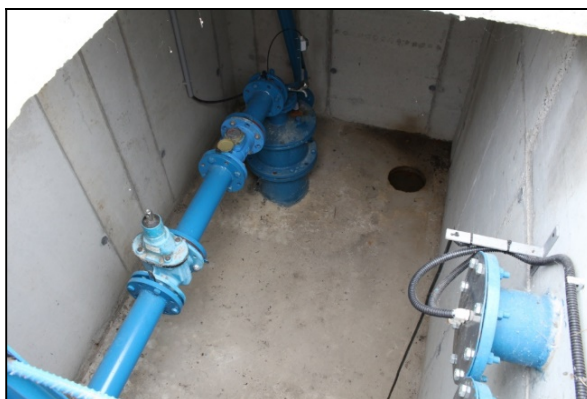
A kút villamos állagmutatója: **10%**

II/1. sz. kút gépészete

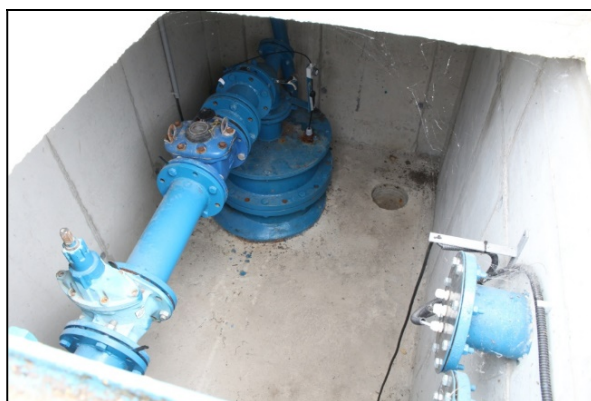
A kút villamos állagmutatója: **10%**

II/3. sz. kút gépészete

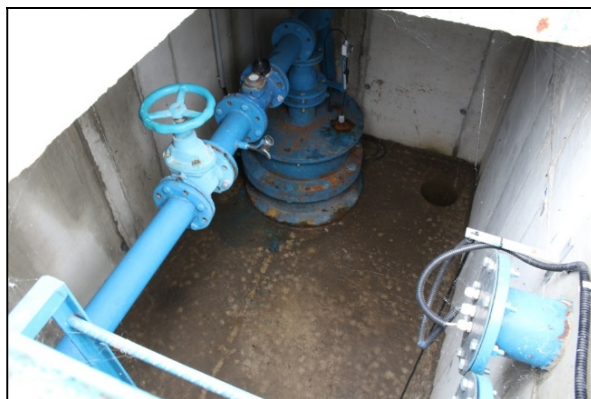
A kút villamos állagmutatója: **10%**

II/4. sz. kút gépészete

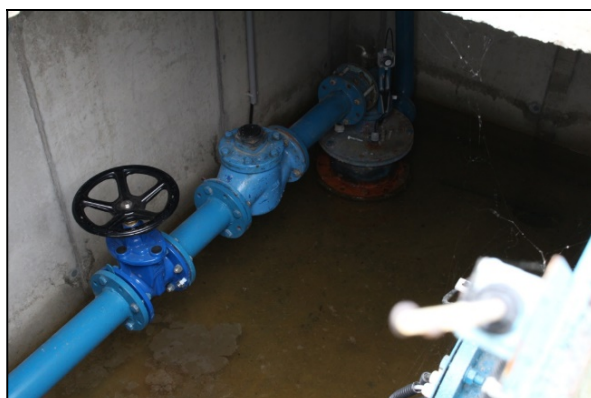
A kút villamos állagmutatója: **10%**

III/1. sz. kút gépészete

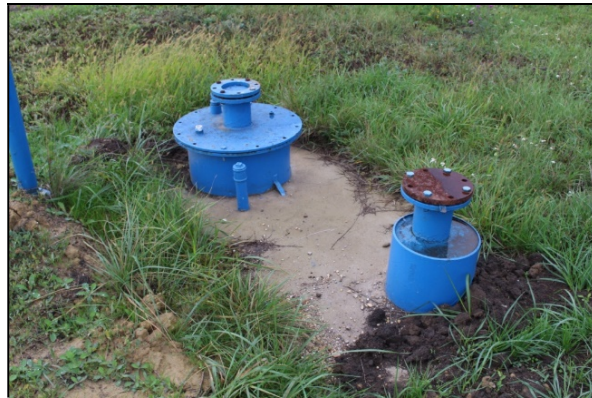
A kút villamos állagmutatója: **10%**

III/3. sz. kút kialakítása

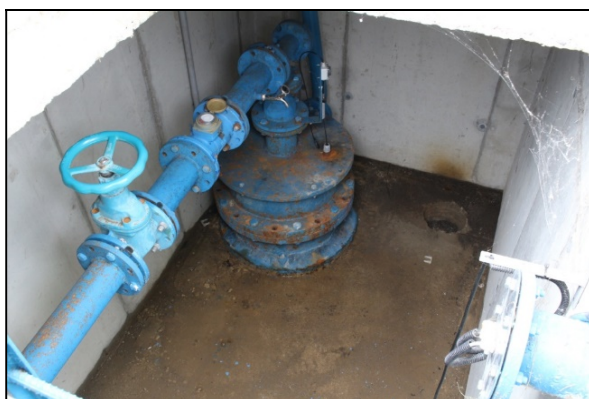
A kút villamos állagmutatója: **10%**

III/4. sz. kút gépészete

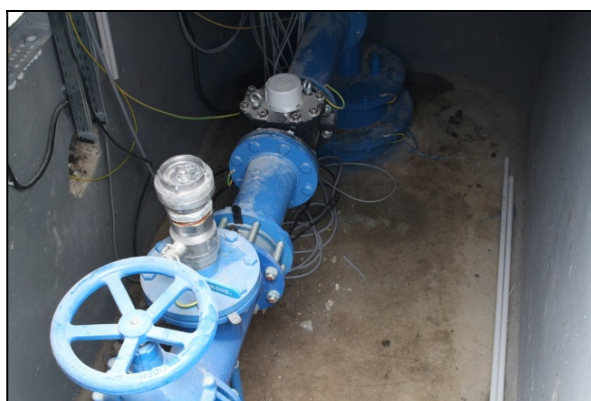
A kút villamos állagmutatója: **100%**

T-3/3-A sz. kút gépészete

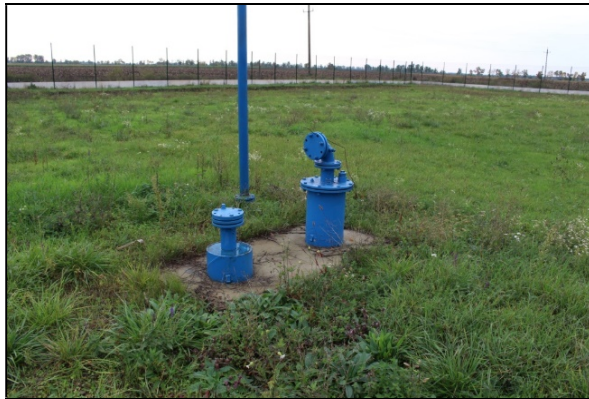
A kút villamos állagmutatója: **10%**

IV/1. sz. kút kialakítása

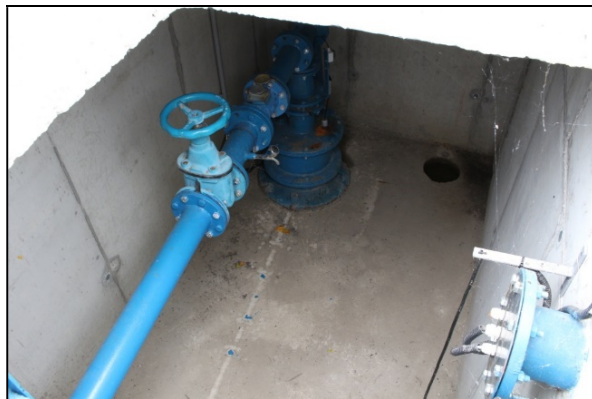
A kút villamos állagmutatója: **10%**

IV/3. sz. kút gépészete

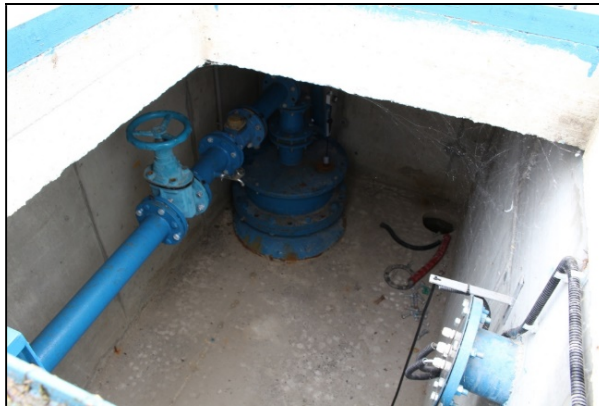
A kút villamos állagmutatója: **10%**

IV/4. sz. kút gépészete

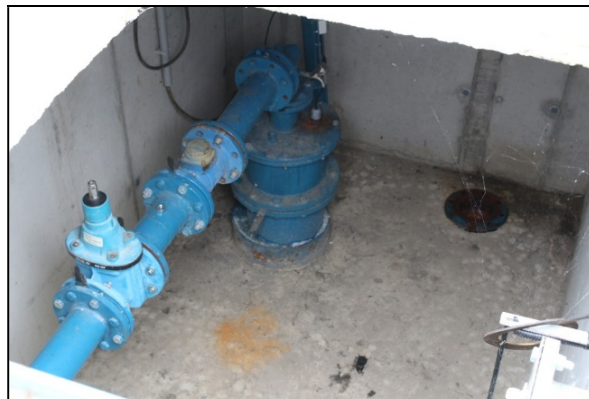
A kút villamos állagmutatója: **10%**

V/1. sz. kút gépészete

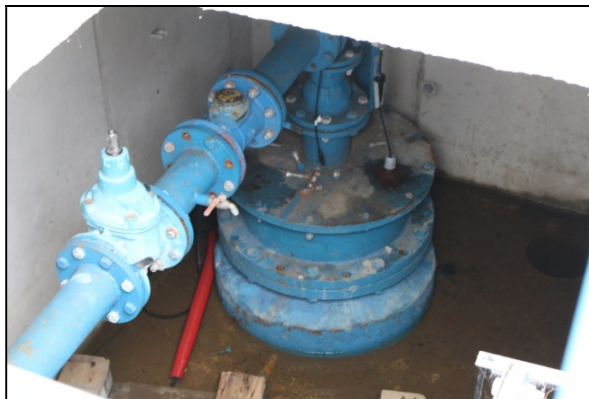
A kút villamos állagmutatója: **10%**

V/3. sz. kút gépészete

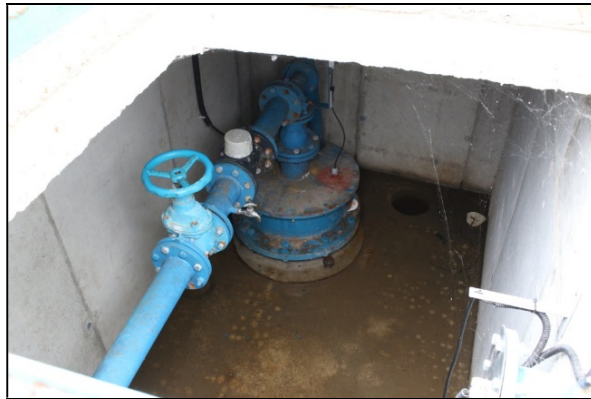
A kút villamos állagmutatója: **10%**

V/4. sz. kút gépészete

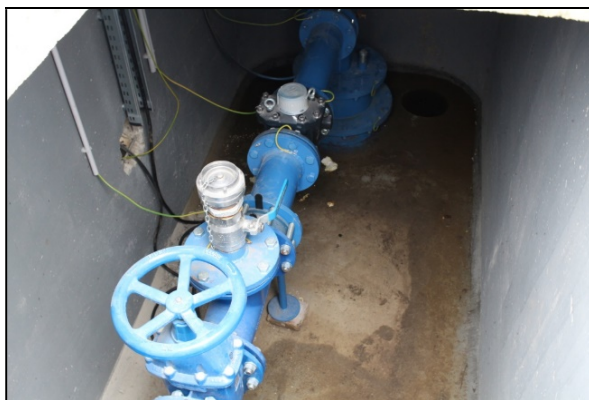
A kút építészeti állapota korának megfelelő, állagmutatója **100%**-osnak tekinthető, gépészeti állagmutatója **100%**-os értékkel bír. A kútfej szerelvények nem korrodáltak, funkciójukat ellátják. A kút villamos állagmutatója: **100%**

T-5/3-A sz. kút gépészete

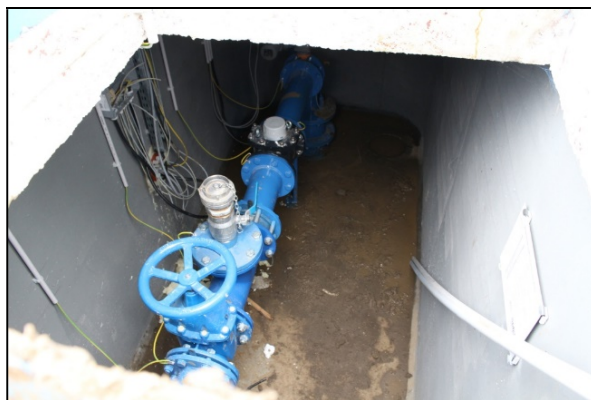
A kút villamos állagmutatója: **100%**

T-6/1. sz. kút gépészete

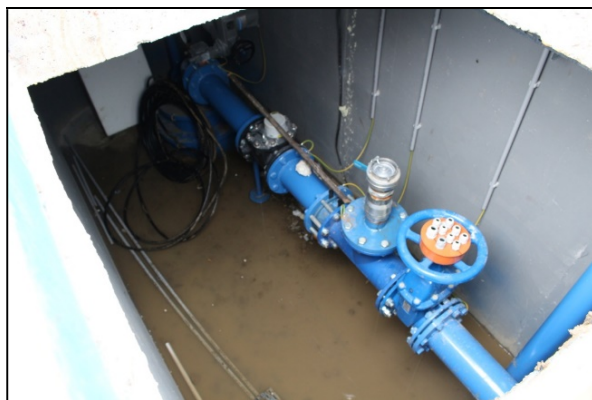
A kút villamos állagmutatója: **100%**

T-6/3. sz. kút gépészete

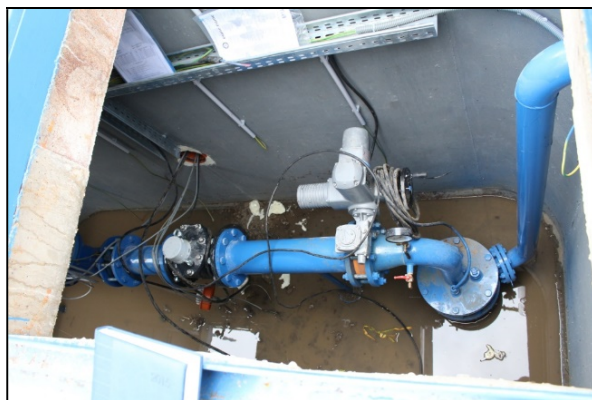
A kút villamos állagmutatója: **100%**

T-7/1. sz. kút gépészete

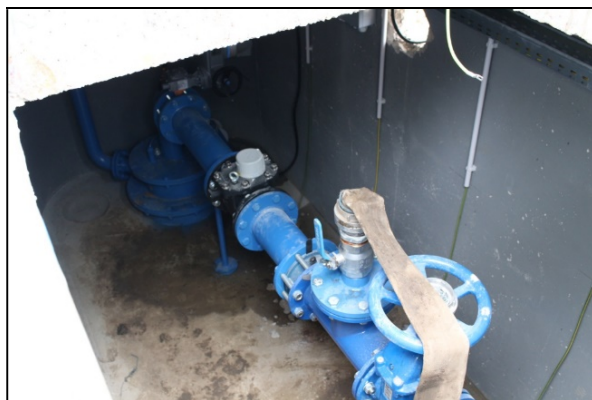
A kút villamos állagmutatója: **100%**

T-7/3. sz. kút gépészete

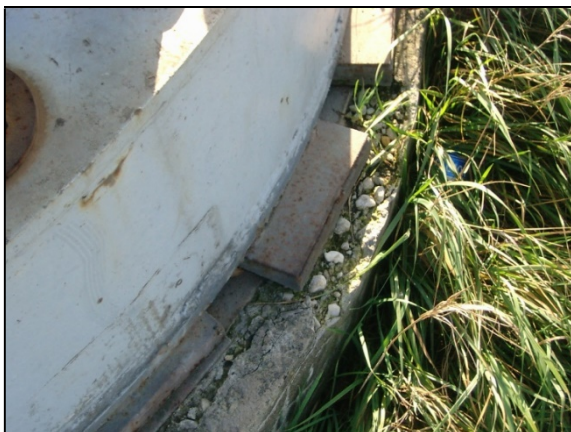
Betonkorrózió

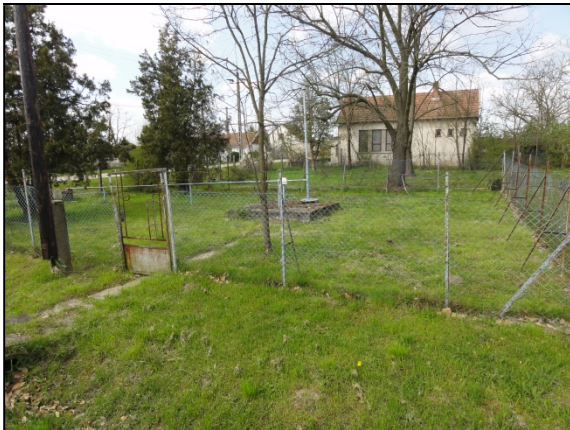
Kritikus állapotú, de még üzemképes. A KEOP során eltömedékelésre lett ítélve.

1. sz. kút védőterülete

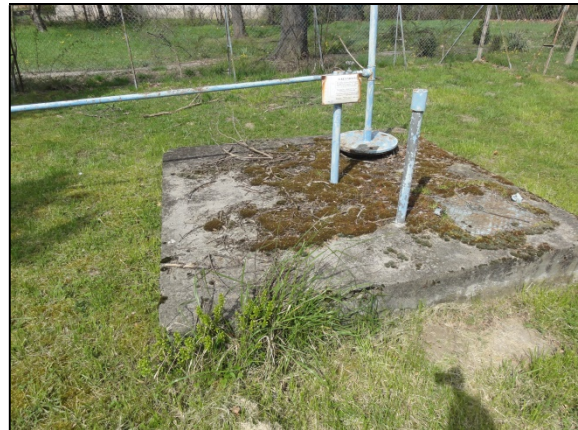
1. sz. kút kútfej kiképzése

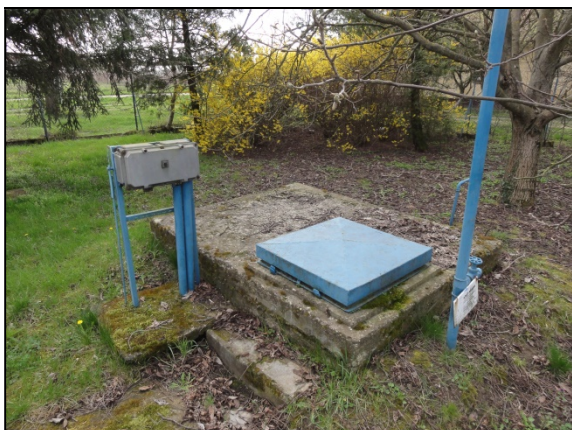
Kritikus állapotú, de még üzemképes. A KEOP során eltömedékelésre lett ítélve.

2. sz. kút kialakítása

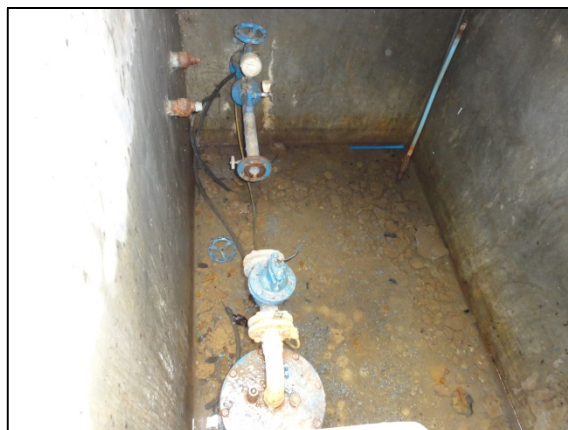
2. sz. kút gépészete

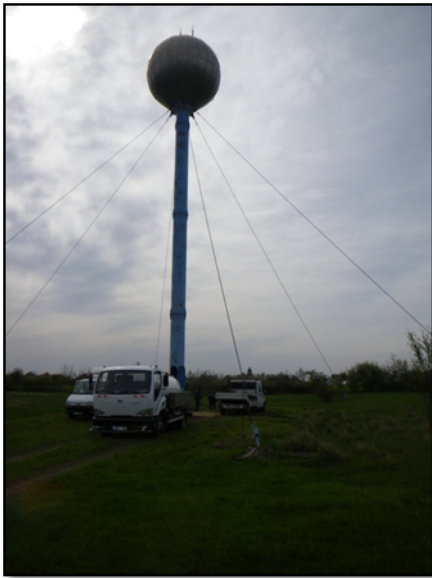
- A tároló építészeti állapota: 28%
- A tároló gépészeti állapota: 91%
- A tároló villamos állapota: 20%
- A víztorony villamos berendezéseinek felújítására 1992-ben került sor
- A víztorony 2012-ben felújításra került. Ennek keretében megtörtént a torony szár külső, az orsótér és a víztér festése is.
- A szerelvények és csővezetékek megfelelően működnek.
- A torony újszerű állapotú.

A víztorony látképe

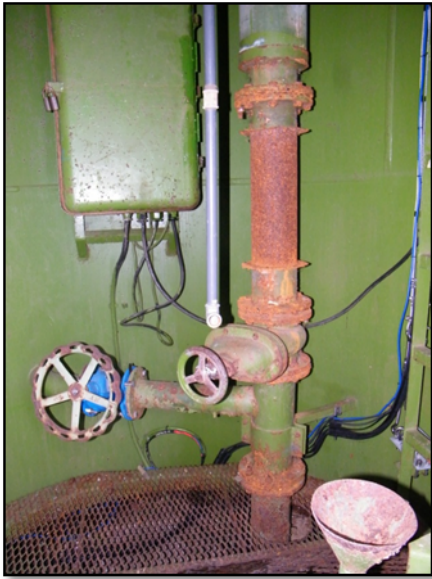
- A tároló építészeti állapota: 24%
- A tároló gépészeti állapota: 20%
- A tároló villamos állapota: 23%
- A víztorony rekonstrukciójára nem került sor
- A torony állapota korának megfelelő. A torony törzs és az orsó tér is korróziós foltokkal teli. A csővezetékek korródáltak, a víztérben is. A víztér és a páratérben is a korróziós problémák vannak
- A szerelvények és csővezetékek megfelelően működnek.
- A víztorony villamos berendezéseinek felújítására 2004-ben került sor
- A víztorony felújítása indokolt

Víztorony gépészete

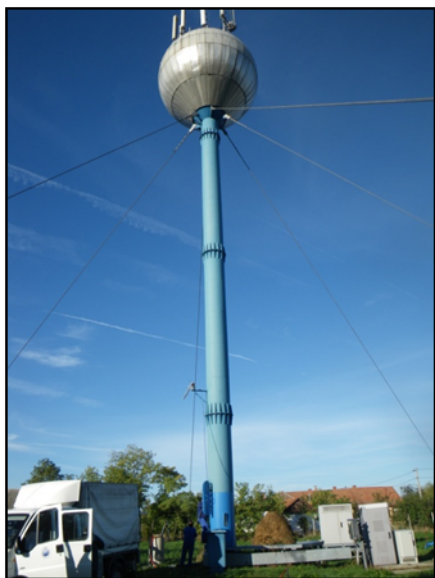
- A tároló építészeti állapota: 22%
- A tároló gépészeti állapota: 70%
- A tároló villamos állapota: 20%
- A víztorony rekonstrukciójára 2005-ben került sor. Akkor felújításra került a víztér, a toronytörzs belső és külső felülete, beleértve a csővezetékeket is.
- 2010-ben az öt éves garanciális hibajavítás keretében a víztéri állító nyílások kerültek kijavításra.
- A víztorony állapota a felújítástól számított korától jobb. A víztérben kisebb korróziós foltok találhatóak.
- A szerelvények és csővezetékek megfelelően működnek.
- A víztorony villamos berendezéseinek felújítására 1992-ben került sor.

A víztorony látképe

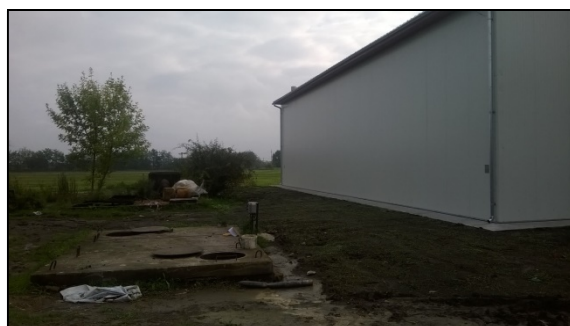
1. sz. akna

Vasbeton műtárgy. Állaga megfelelő. Mérete 5,45x3,65 méter. Mélység 2,93 m, 2 db bordázott lemez fedésű lebúvó nyílással.

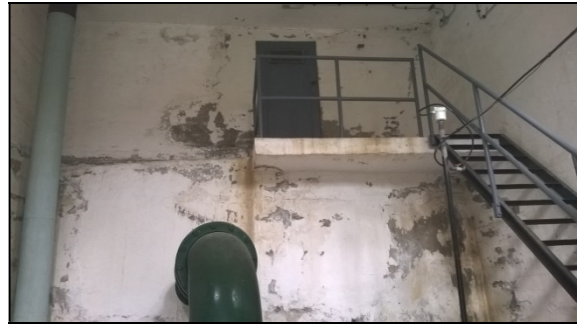
2x500 m<sup>3</sup>-es tároló zárkamrája

A csövek szerelvények felújítása megtörtént. Ennek ellenére a falátvezetések cseréje indokolt lenne.

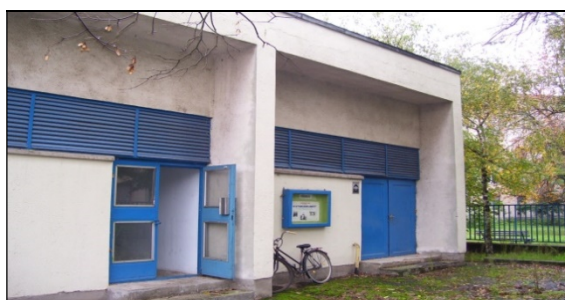
Tass utcai nyomásfokozó

Az épület téglafalazatú lapostetős kialakítású. Itt kapott elhelyezést a helyi kútmúzeum, így karbantartottsága teljesen megfelelő. Külön helyiségben van a nyomásfokozás és a kapcsolószekrény. A létesítmény körül kis kert és betonlábazatú acélkerítés van. Az épület korára nincs adat.

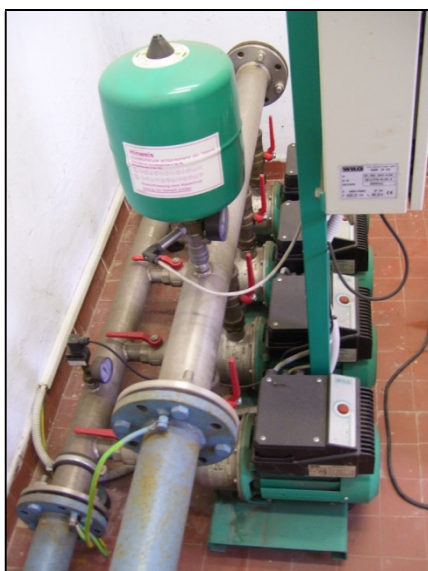
WILO nyomásfokozó egység

WILO COR-4 MHIE 803/VR kompakt berendezés. Nyomásérzékeléssel, frekvenciaszabályozással. Teljesen automatikus üzemű. Csővezetéki kapcsolatai és maga a berendezés jó állapotban vannak.

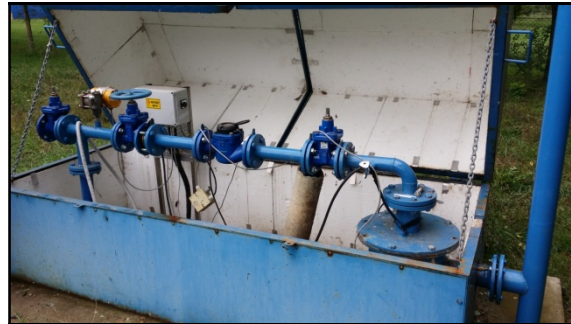
2. sz. kút gépészete

- építészeti (kútfej, csövezés): 40%
- Monitoring kútként funkcionál tovább

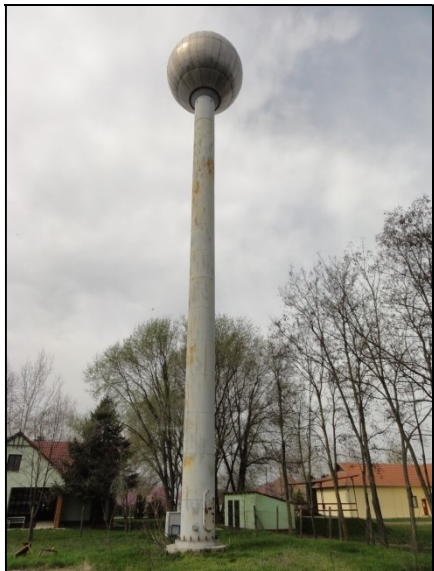
A víztorony látképe

A torony erősen leromlott állapotban van, felújítást igényel. Az újonnan épült GSM alapú bejelző berendezés az átadás után kifogástalanul üzemel.

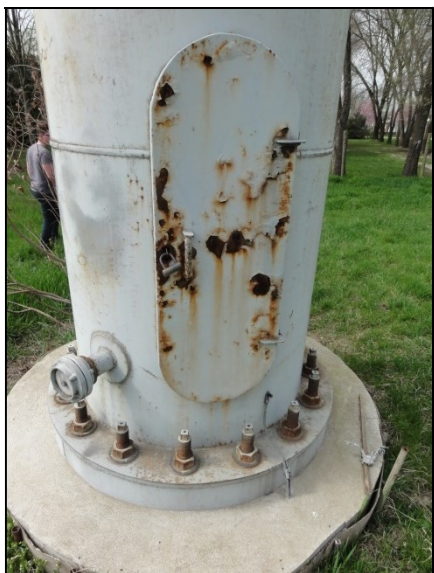
Bebúvó nyílás felületi korróziója

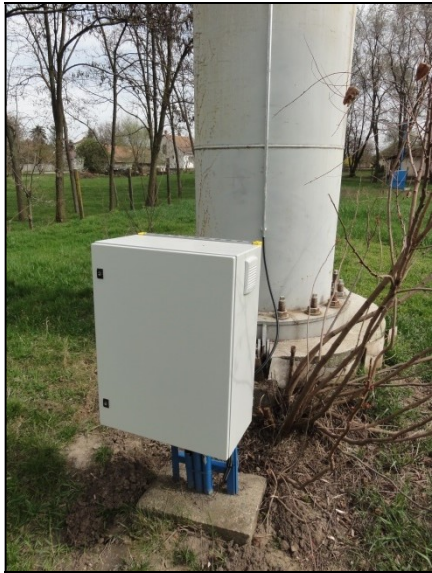
Új GSM alapú bejelzés elektromos  
szekrénye

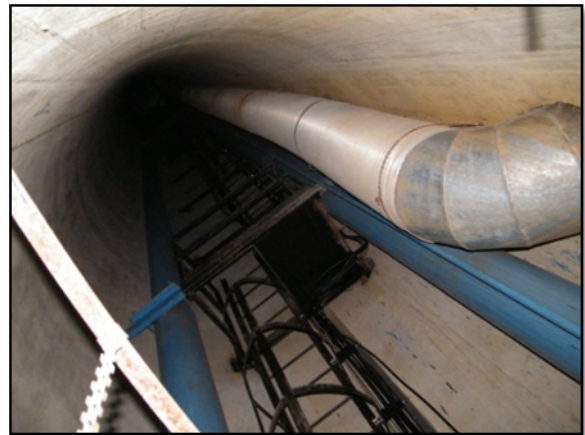
Toronyszár gépészet

- A tároló építészeti állapota: 48%
- A tároló gépészeti állapota: 22%
- A tároló villamos állapota: 20%
- A víztorony felújítására nem került sor.
- A vezetékek és szerelvényeik korrodáltak.
- A víztérben lévő fémszerkezetekkel együtt.
- A szerelvények és csővezetékek megfelelően működnek.
- A víztorony villamos berendezéseinek felújítására 1992-ben került sor.
- Állapota korának megfelelő.

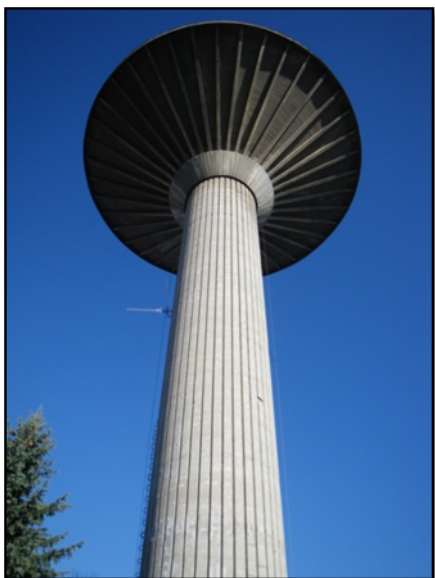
- A tároló építészeti állapota: 50%
- A tároló gépészeti állapota: 25%
- A tároló villamos állapota: 20%
- A víztorony felújítására a 90-es évek elején került sor.
- A kezelőtérben lévő csővezetékek és szerelvények jó állapotúak.
- A víztérben lévő fémszerkezetek korrodáltak, a víztér korának megfelelő állapotú.
- A szerelvények és csővezetékek megfelelően működnek.
- A víztorony villamos berendezéseinek felújítására 1990-ben került sor.

A víztorony látképe

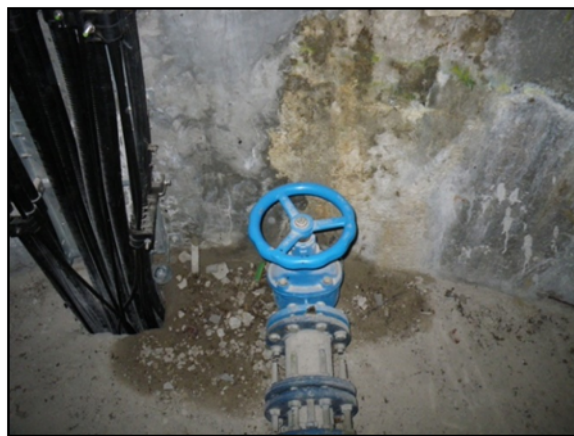
Elzáró szerelvény

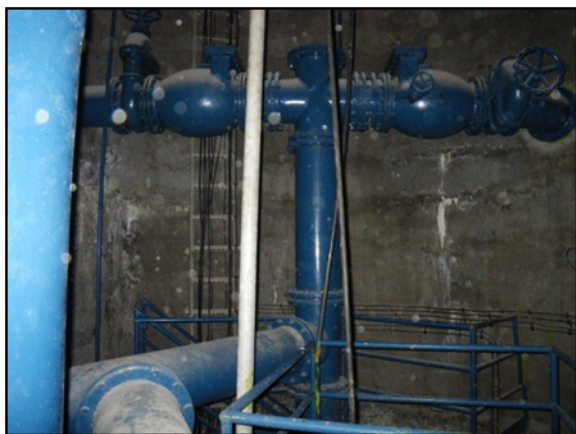
Víztorony gépészete

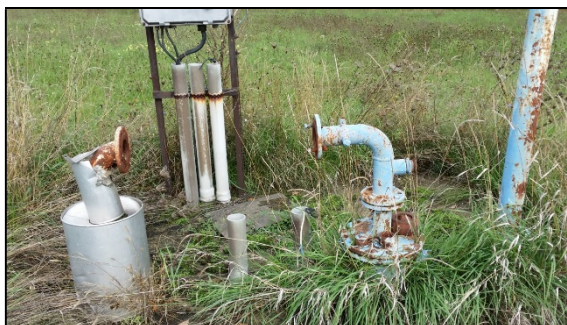
A kút üzemeltetése a jövőben sem tervezett, szerelvényei elbontásra kerültek, a kút tömítéssel ellátott vakkarimával lezárt, szerelvényei erősen korrodáltak.

A kút építészeti állapota korának megfelelő, állagmutatója **50%**-osnak tekinthető.

A kút gépészeti állagmutatója: **10%**

A kút villamos állagmutatója: **10%**

IV/1. sz. kút kialakítása

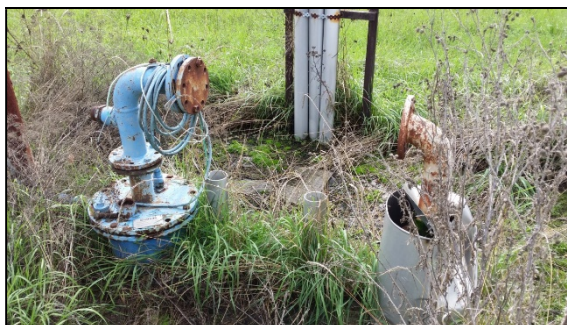
A kút üzemeltetése a jövőben sem tervezett, szerelvényei elbontásra kerültek, a kút tömítéssel ellátott vakkarimával lezárt, szerelvényei erősen korrodáltak.

A kút építészeti állapota korának megfelelő, állagmutatója **50%**-osnak tekinthető.

A kút gépészeti állagmutatója: **10%**

A kút villamos állagmutatója: **10%**

IV/4 sz. kút kialakítása

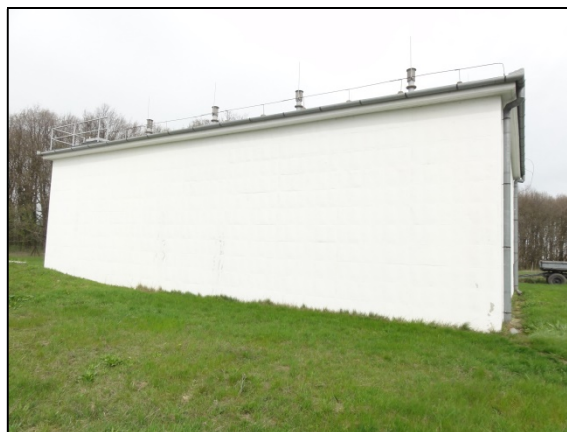
A medence karbantartott, jó állapotú.

1000 m<sup>3</sup>-es víztározó

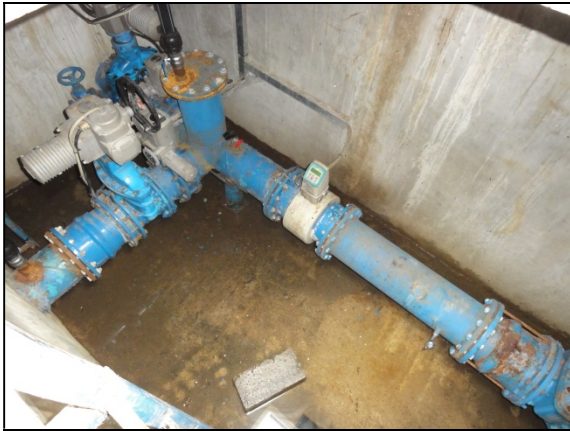
Az átadási pont közepes állapotú, de a feladatát képes ellátni.

Átfolyásmérő és AUMA tolózárak

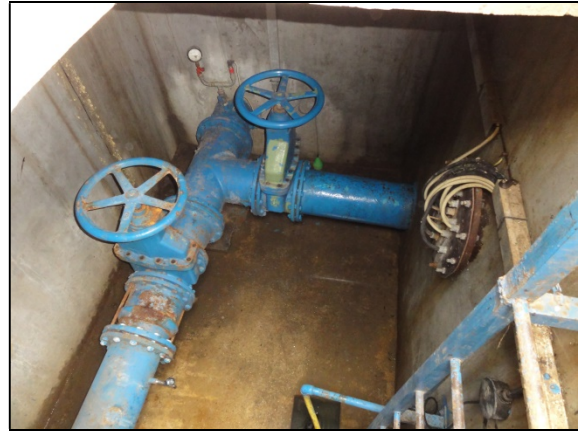
Kézi tolózárak

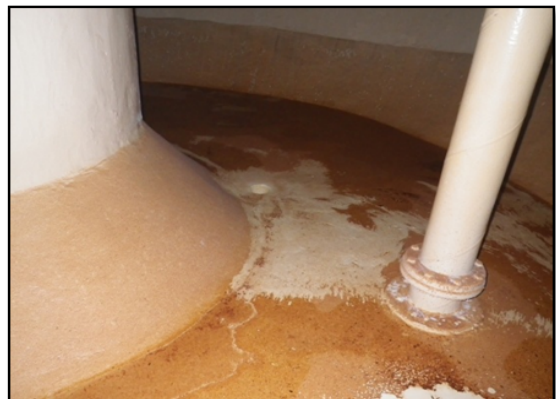
Felületi lerakódás

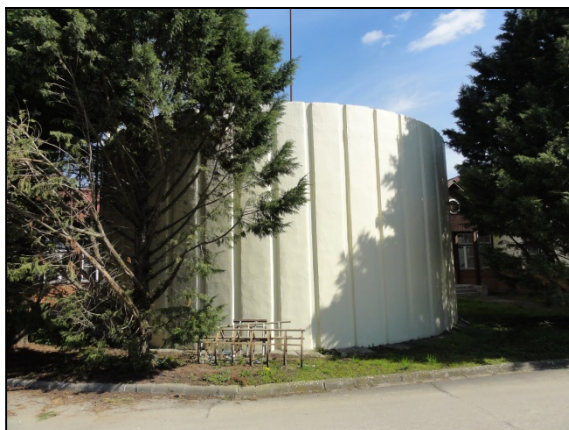
A medence rendszeresen karbantartott, koránál fogva jobb műszaki állapotban van, átlagos állagmutatója 70 %.

4. sz. tisztavíz tározó

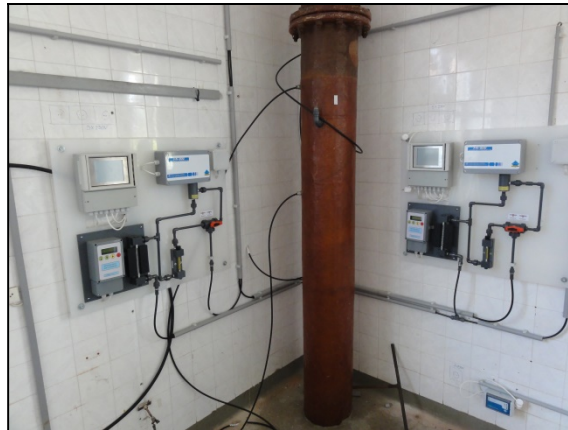
A klór-gáz adagoló az átadás után kifogástalan műszaki állapotban van, állagmutatójuk egységesen 100 %.

Klór-gáz adagoló berendezés

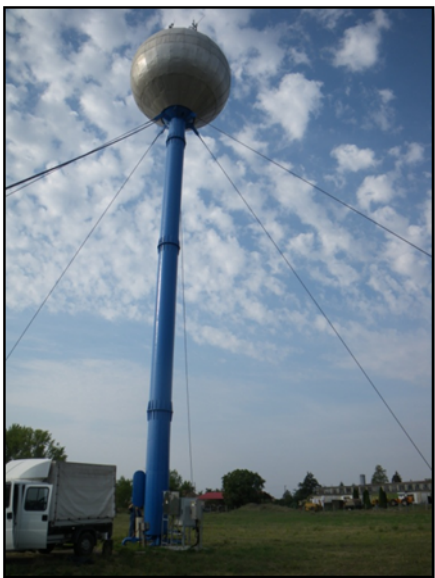
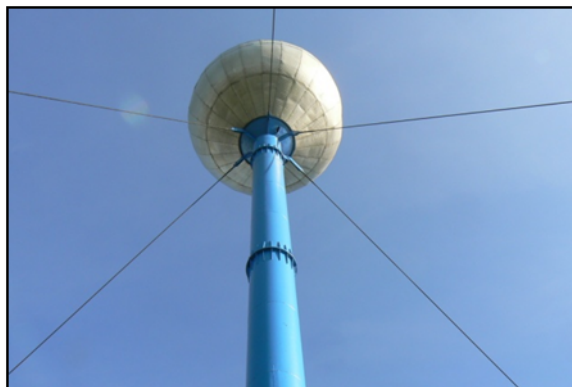
- A tároló építészeti állapota: 84%
- A tároló gépészeti állapota: 76%
- A tároló villamos állapota: 20%
- A víztorony felújítására 2007-ben került sor. Ekkor a víztorony teljes felújítása megvalósult. Vagyis sor került a víztér, a torony külső és belső terének felújítására, és a gömbhéj megerősítésére is.
- 2012-ben az 5 éves garanciális javításának keretében a korróziós foltok és a bebúvó nyílások részleges javítását végezték el.
- A szerelvények és csővezetékek megfelelően működnek.
- A víztorony villamos berendezéseinek felújítására 1992-ben került sor.
- A víztorony állapota a felújítástól számított korának megfelelő.
- A víztérről készült kép tisztítás előtti állapotot mutat.

A víztorony látképe

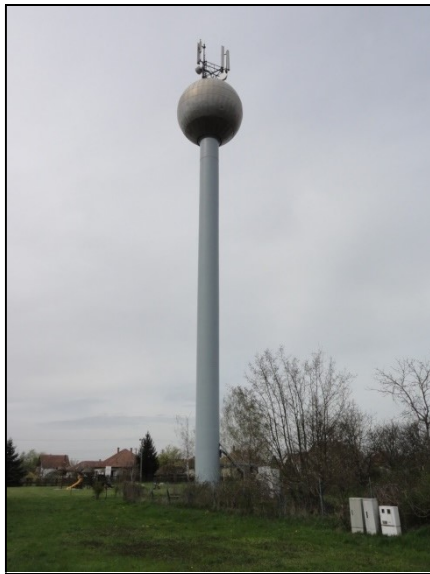
A víztorony korának megfelelő állapotban van, ezért felújítást igényel.

A víztorony látképe

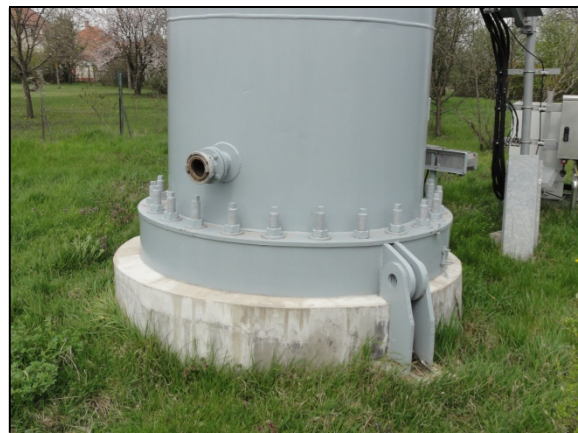
Toronyalap

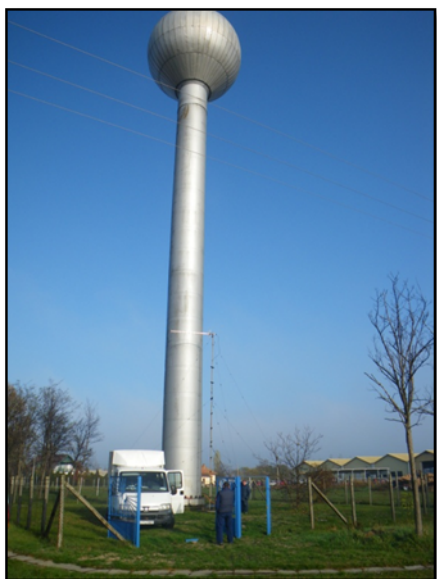
- A tároló építészeti állapota: 34%
- A tároló gépészeti állapota: 20%
- A tároló villamos állapota: 20%
- A víztorony rekonstrukciójára nem került sor.
- Állapota rossz, erősen korrodált, ez a képeken jól látszik.
- A víztér a tisztítás előtti állapotot mutatja.
- A szerelvények és csővezetékek megfelelően működnek.
- A víztorony villamos berendezéseinek felújítására 2002-ben került sor.

A víztorony látképe

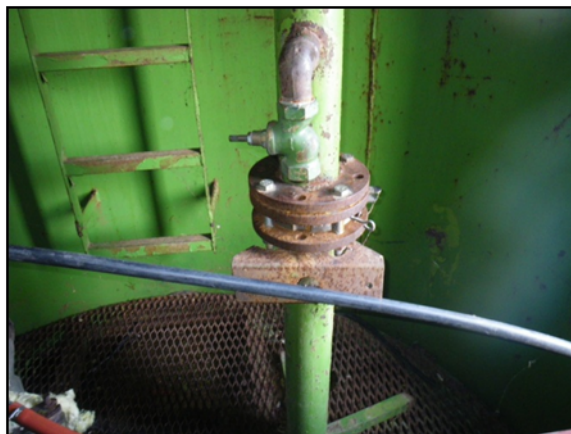
Belső szerelvények

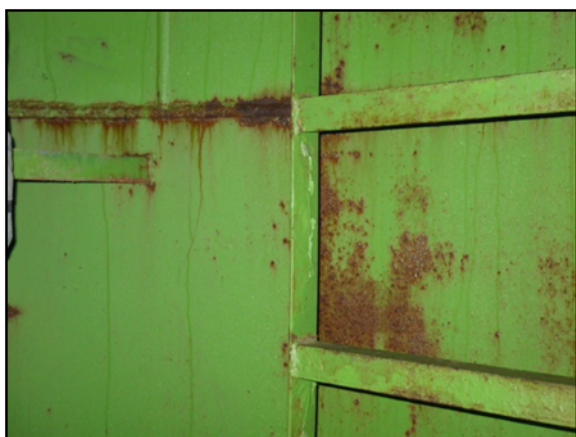
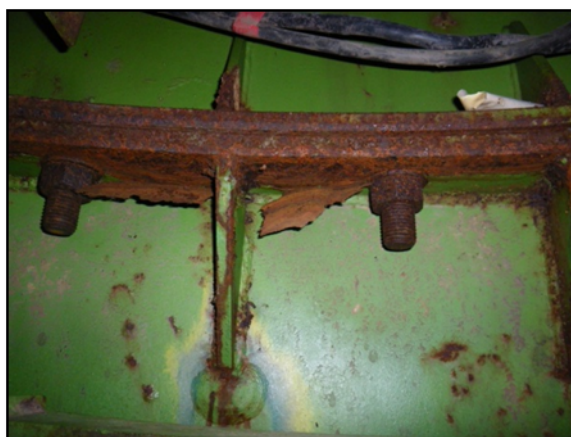
Felületi korrózió

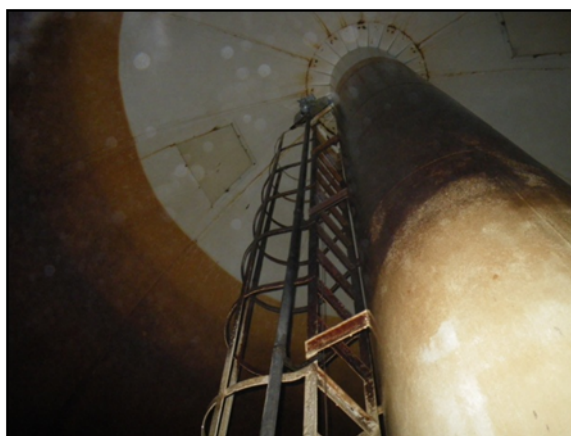
Víztér belülről

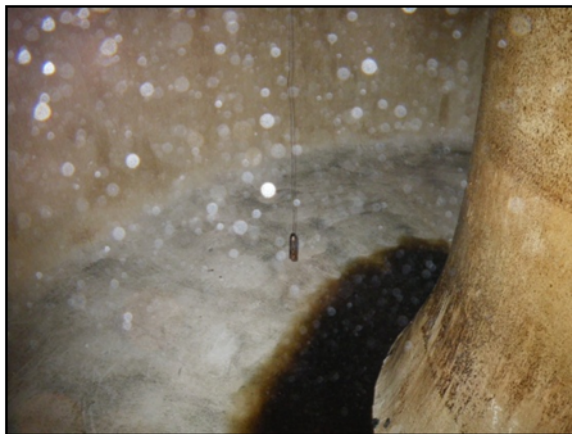
Víztér belülről

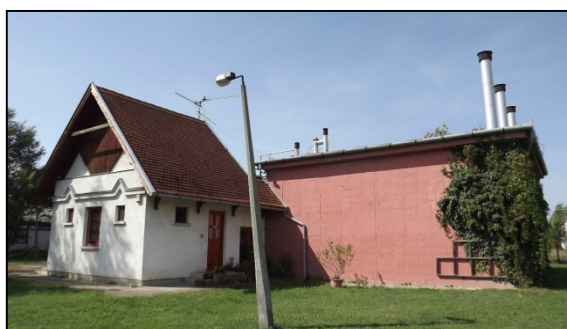
A nyomásfokozó a két tárolómedence közé épített kezelőépületben található. Vele egyet képez a diszpécser, a szociális helyiség és a klórtárolók. Az épület részben magastető, cserépfedésű téglafalazatú létesítmény. Nyílászárói fából készültek. Alapos, karbantartás jellegű festést, mázolást igényel. Teljes körű felújítása nem indokolt.

Vésztő vízműtelep. Kezelőépület és tároló

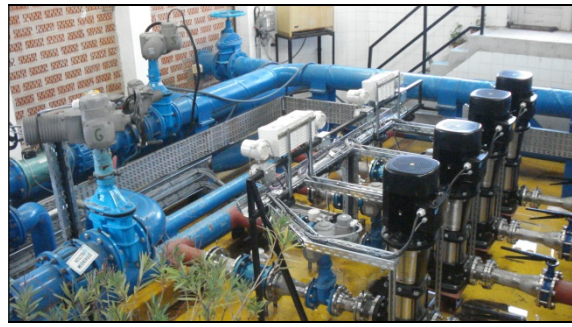
A gépészet és szerelvényei szakszerű mázolást igényelnének, de egyébként teljesen működőképeselek.

Vésztő gépterem (átépítés után)

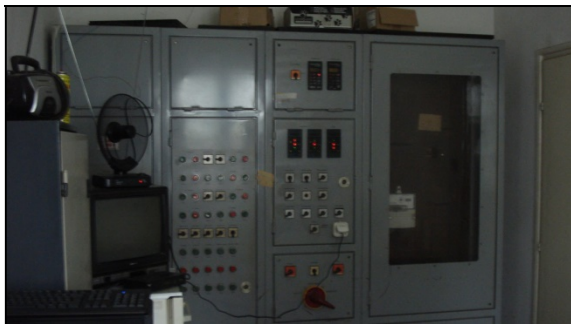
Minden elektromos berendezés a létesítés korának, tehát az 1990-es éveknek megfelelő színvonalú. Koruk ellenére állaguk megfelelő.

Vészítő gépház kapcsolószekrények

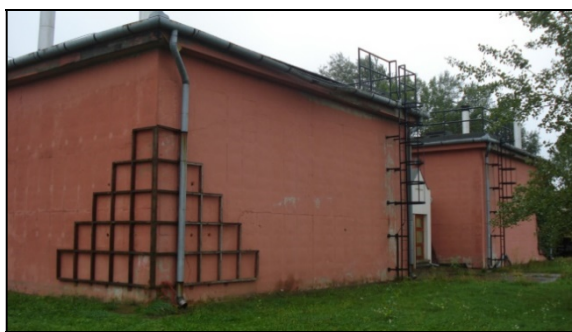
Szintérzékelés, vezetékkel a gépházba bekötve. Állapota a folyamatos karbantartás miatt cserére nem szorul.

Vésztő 2 db 500 m<sup>3</sup>-es tároló

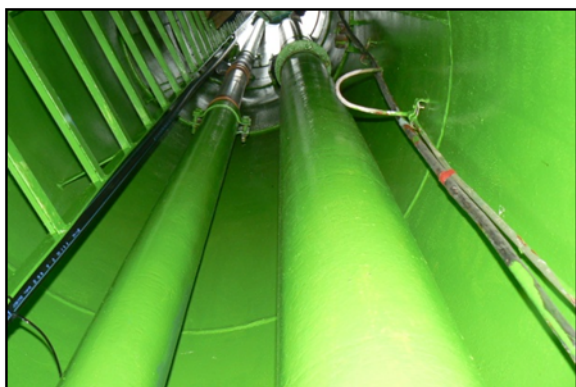
Töltő – ürítő vezeték

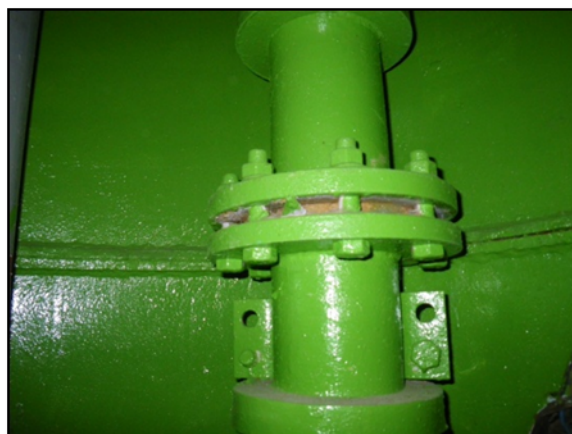
Víztorony gépészet

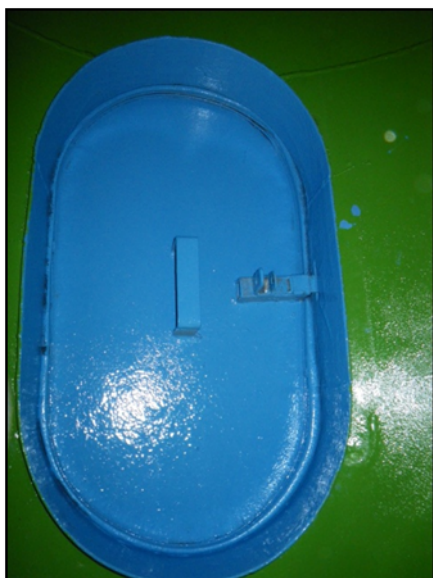
Szerelőnyílás

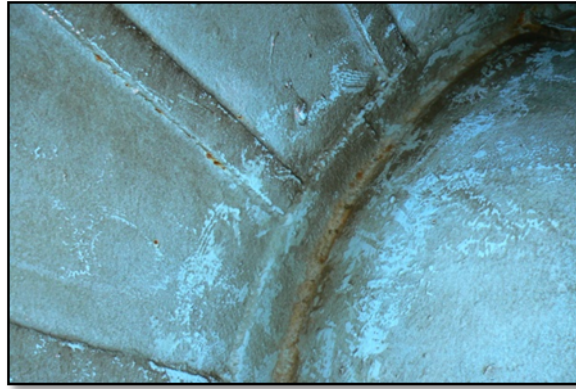
Víztér belső felületének állapota
